4.0 Dokumentacja fotograficzna.

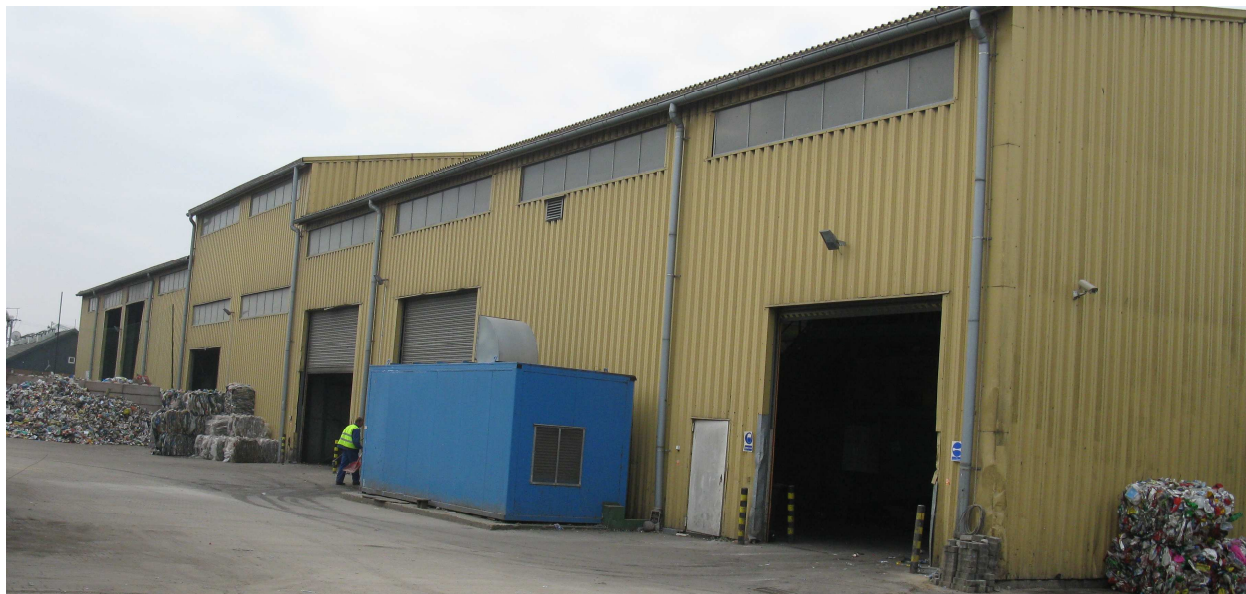
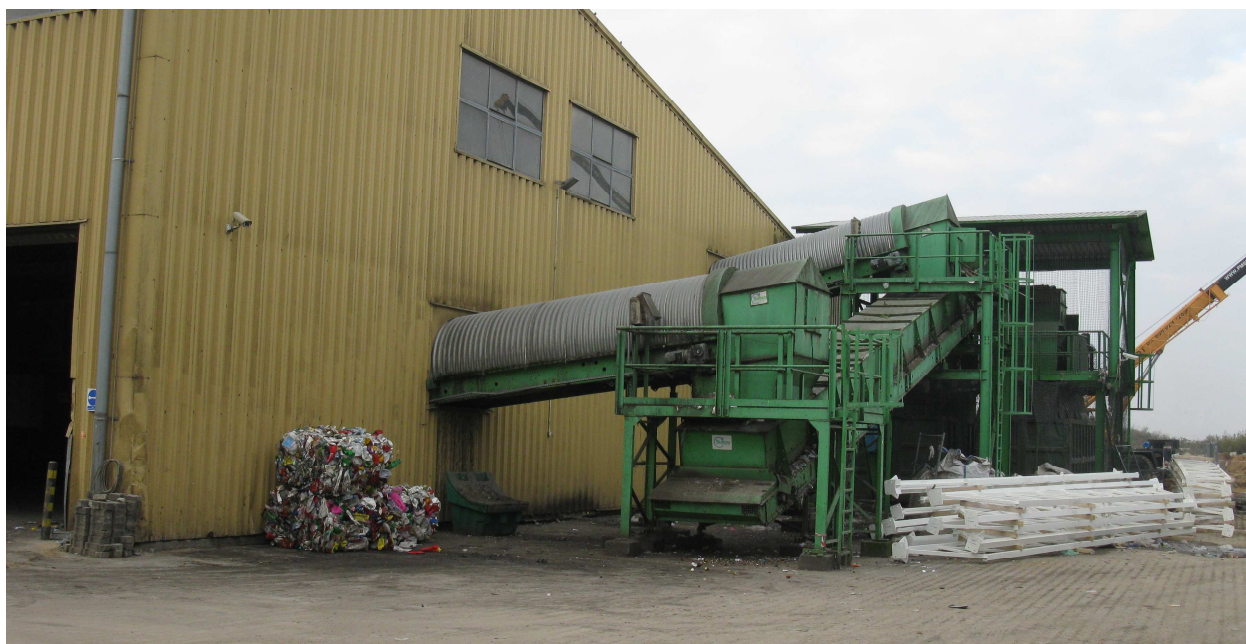
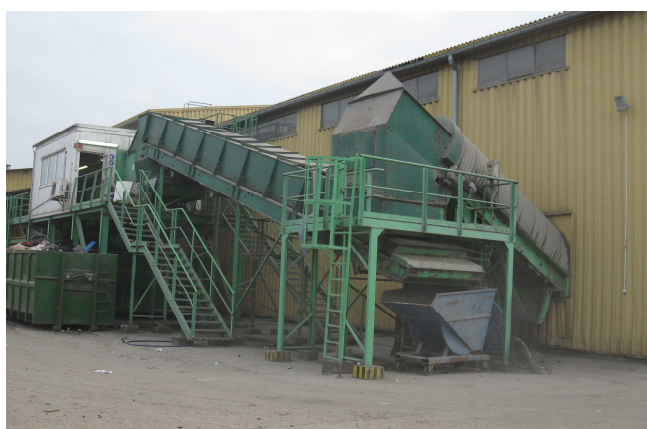
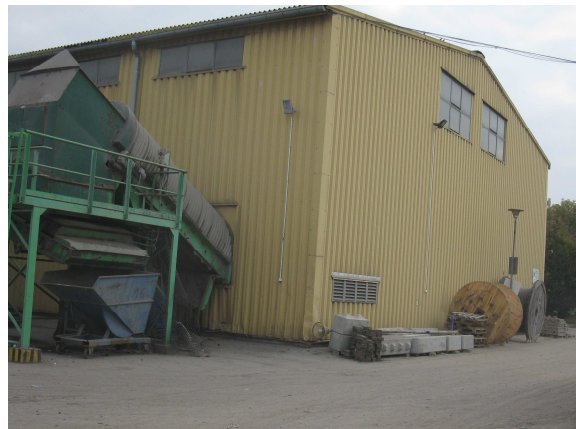
widok elewacji północnej, zachodniej , południowej i wschodniej budynku hali sortowni.

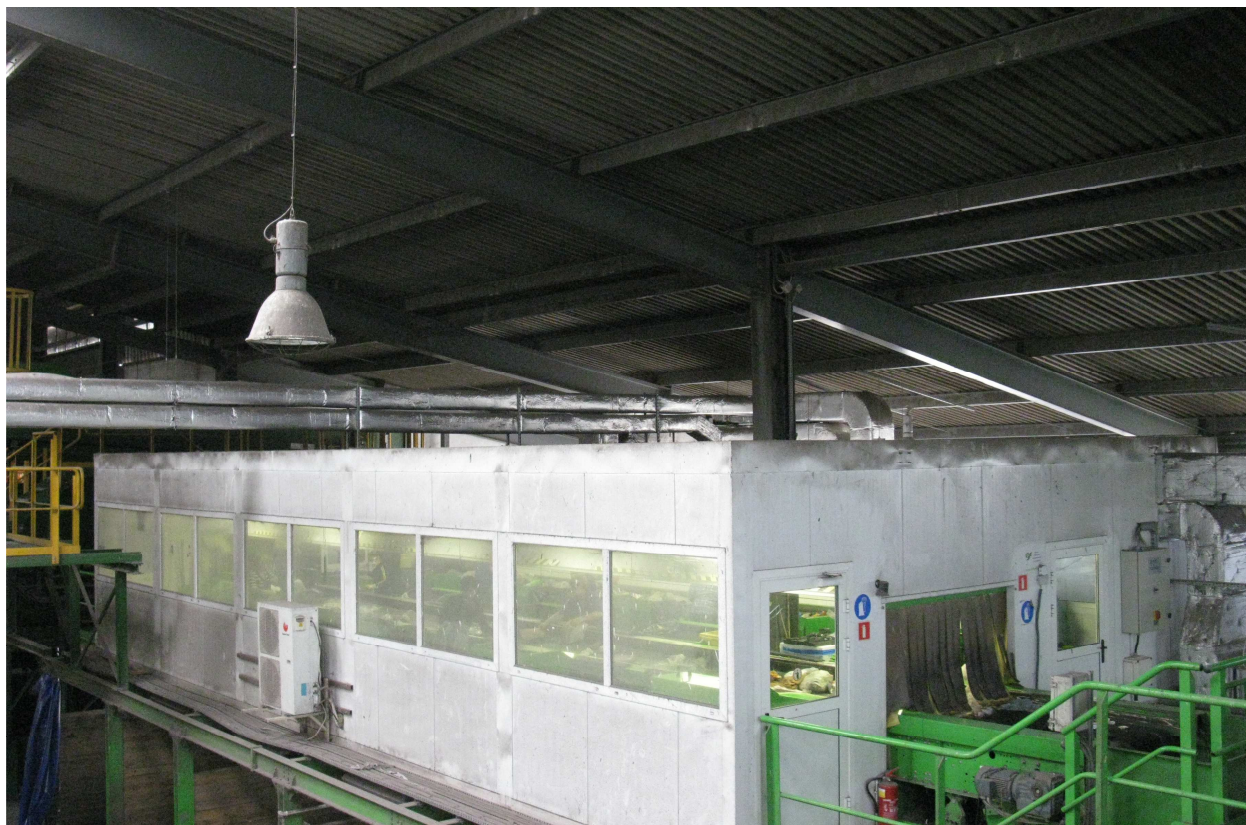
zagospodarowane wnętrze hali sortowni –ciągi technologiczne –planowane do likwidacji

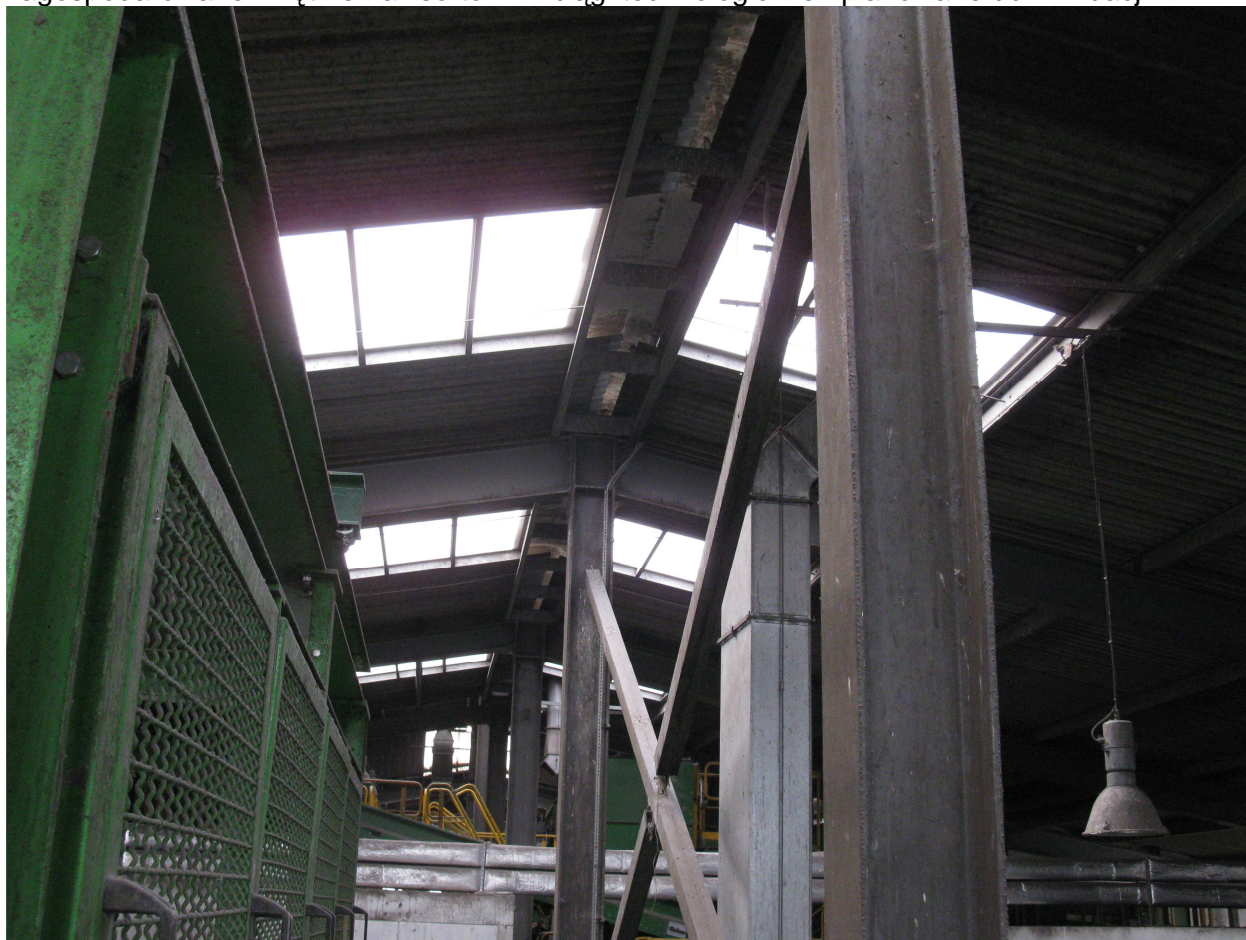
widok wnętrza hali sortowni –konstrukcja nośna hali sortowni w kolorze szarym , elementy w kolorze zielonym –istniejąca konstrukcja podporowa ciągów urządzeń technologicznych

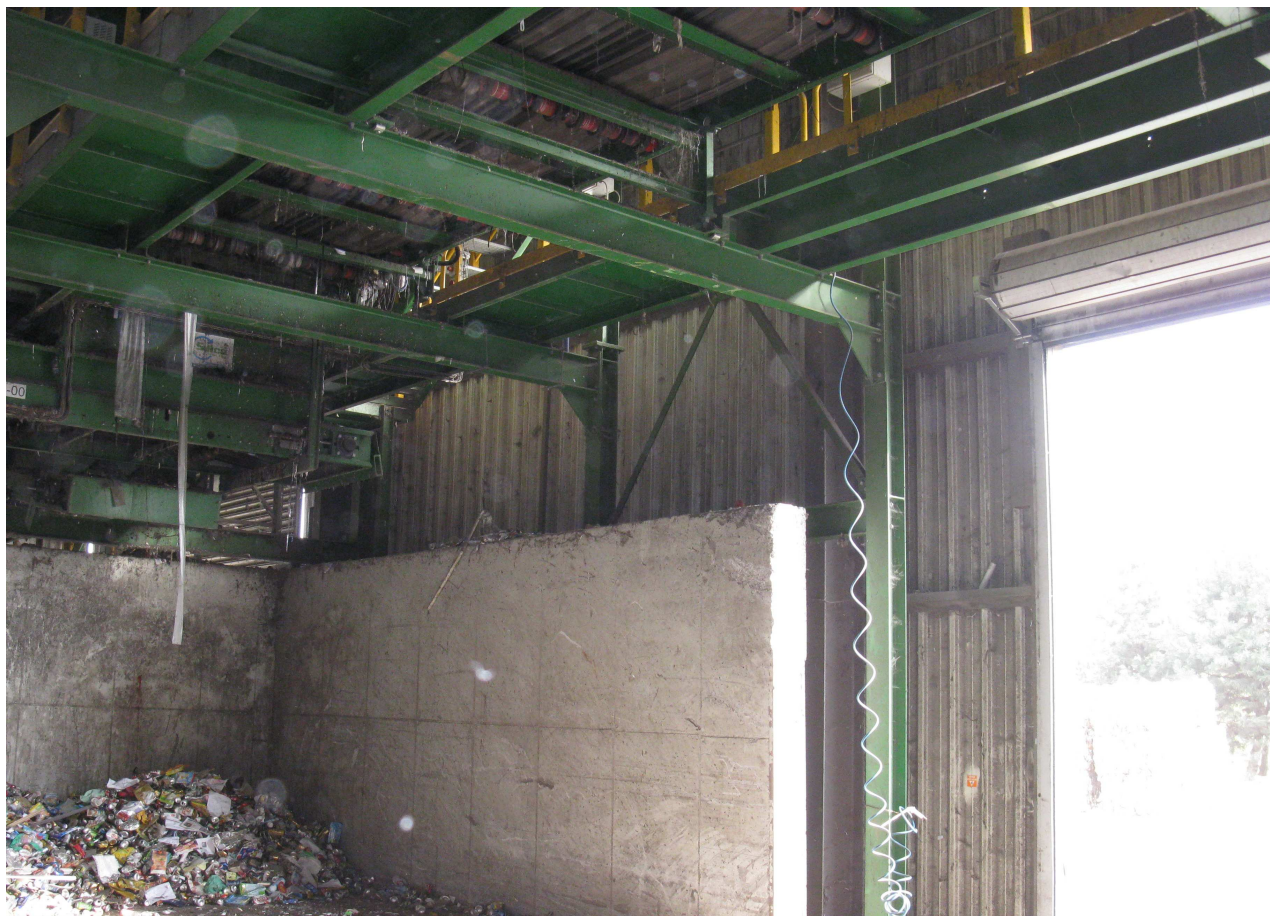
część sortowni-przyjęcie odpadów widok wnętrza hali sortowni –konstrukcja nośna hali sortowni w kolorze szarym , elementy w kolorze zielonym –istniejąca konstrukcja podporowa ciągów urządzeń technologicznych , ściany żelbetowe –zasieki z samodzielnymi fundamentami

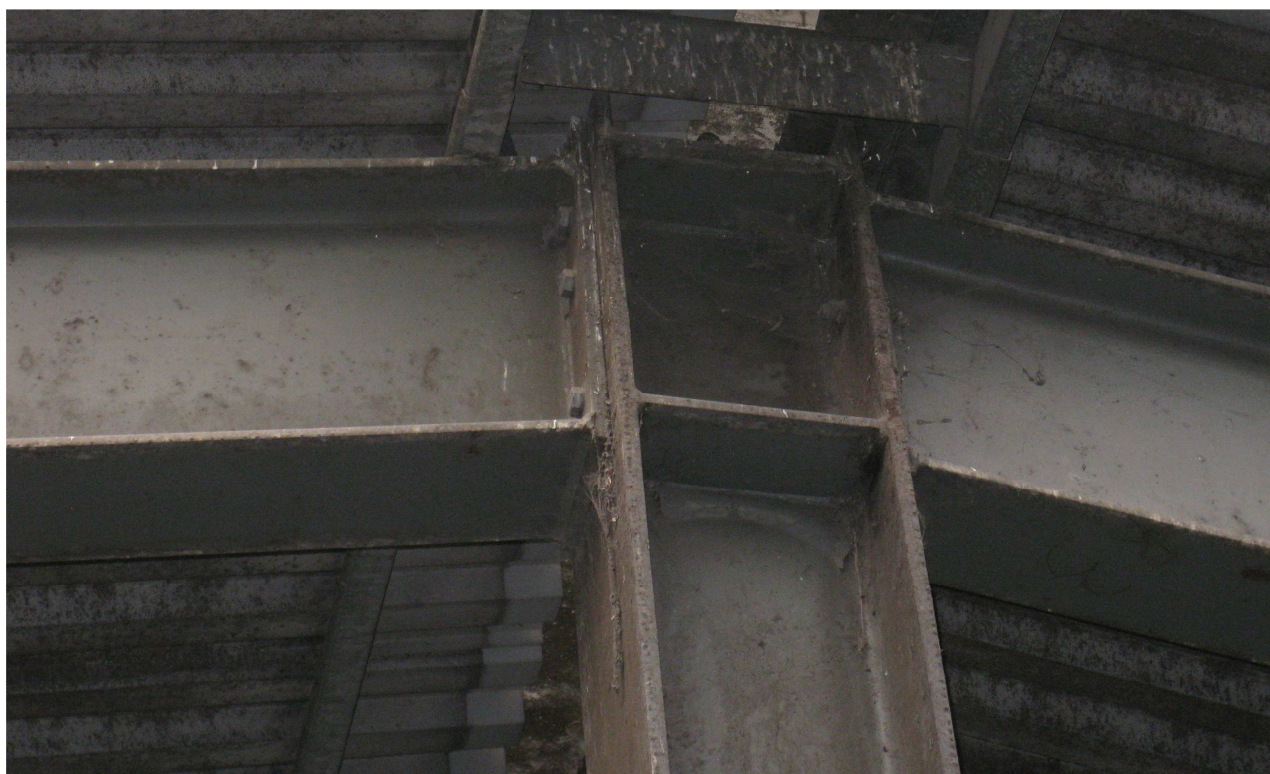
konstrukcja ram nośnych hali sortowni –widok stanu technicznego węzła przy kalenicy-silnie zanieczyszczony –brak deformacji i przemieszczeń

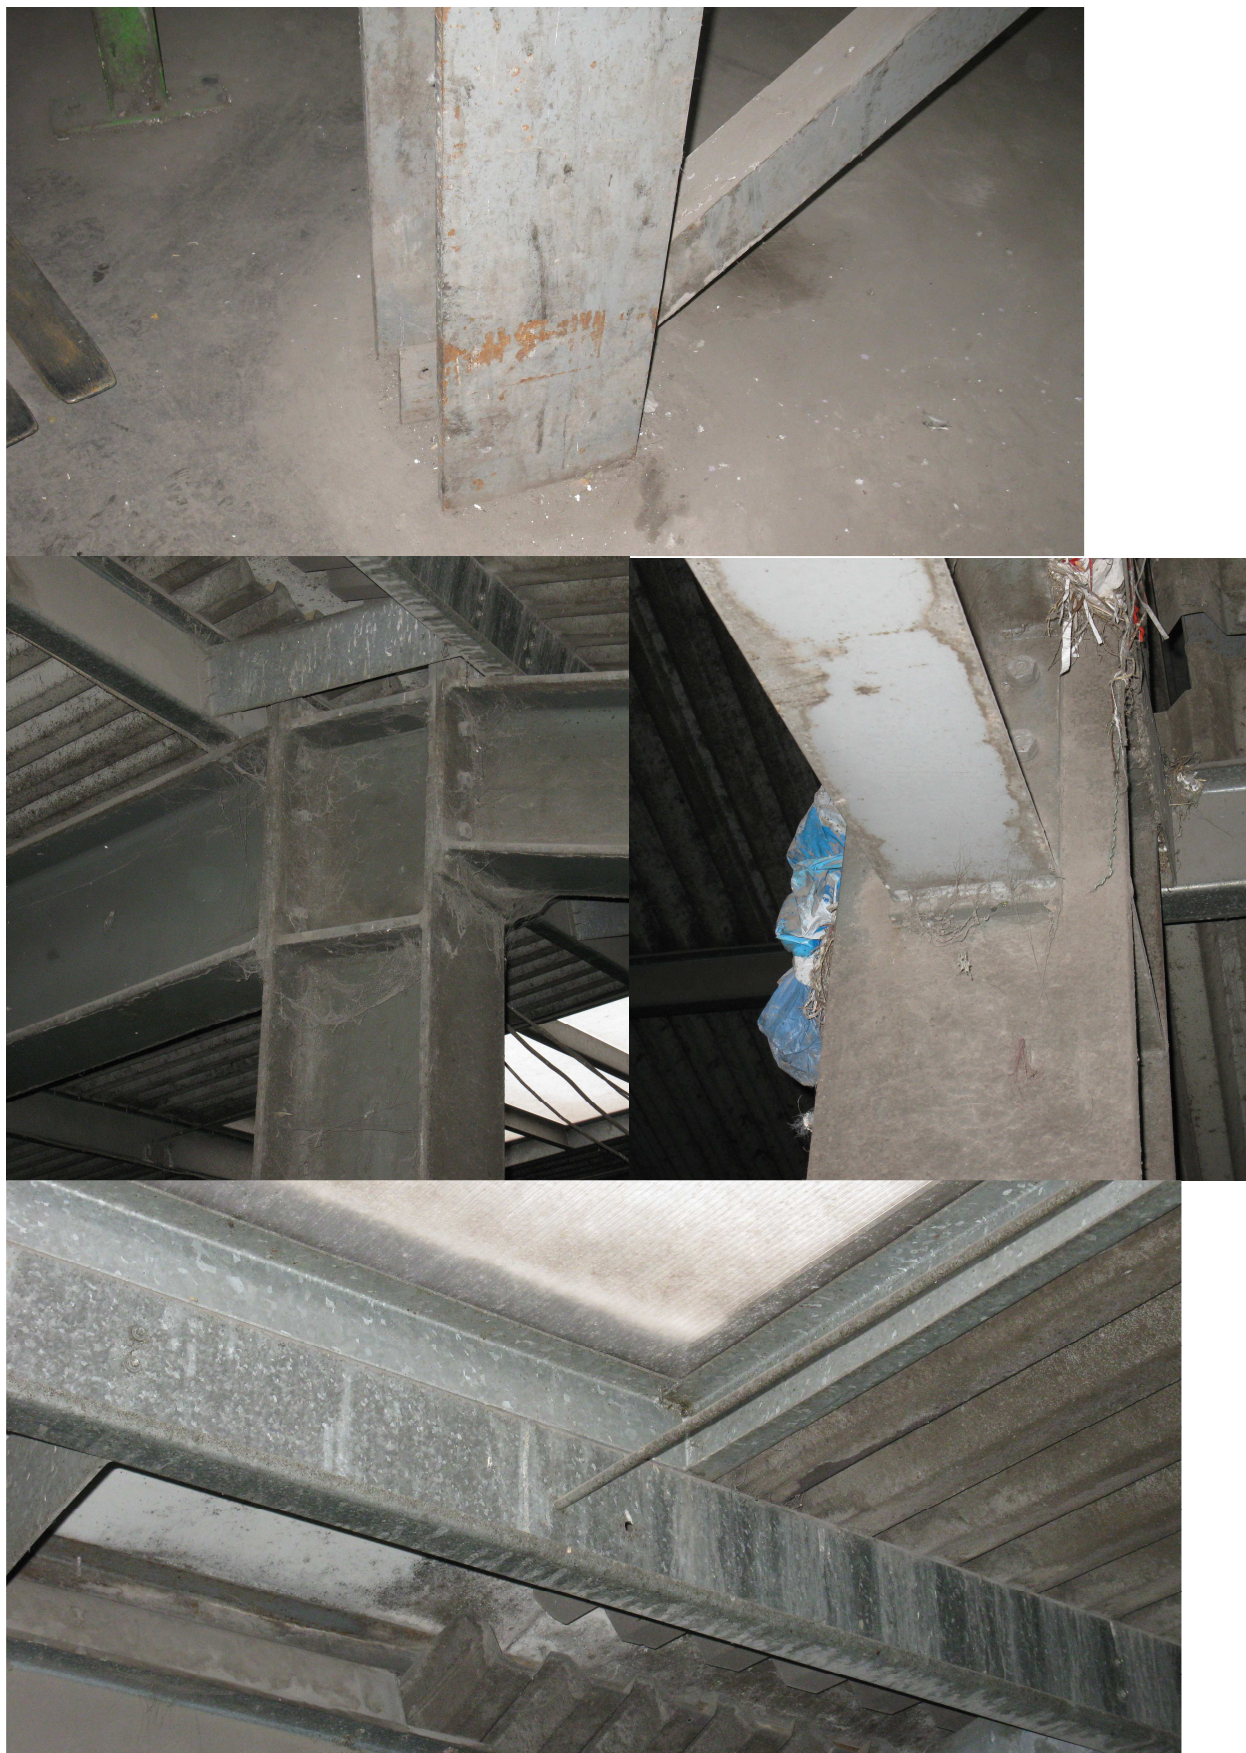
kolejne przykłady stanu technicznego konstrukcji ram nośnych hali sortowni węzłów przy kalenicy, przy fundamencie –całość silnie zanieczyszczona –brak deformacji i przemieszczeń oraz uszkodzeń, w niektórych miejscach rozpoczęła korozja powierzchniowa stali.

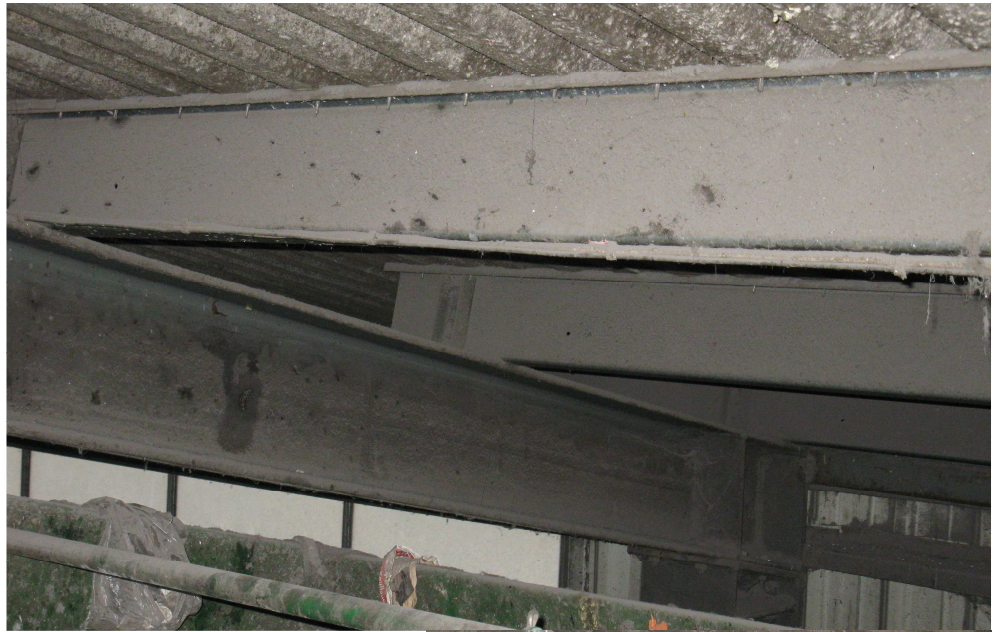
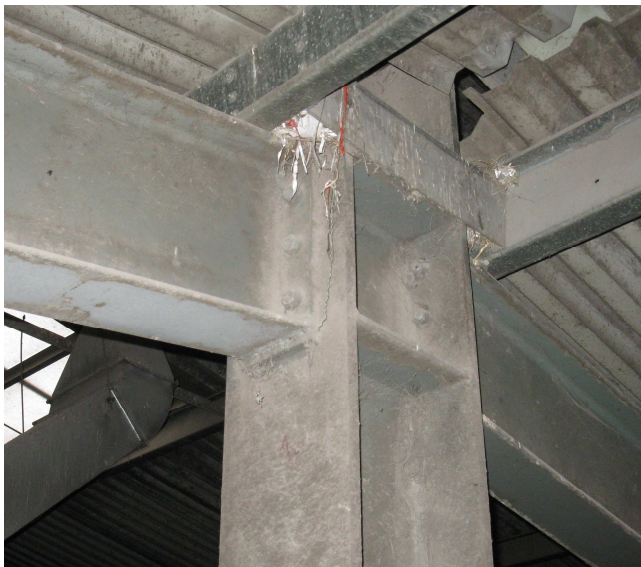
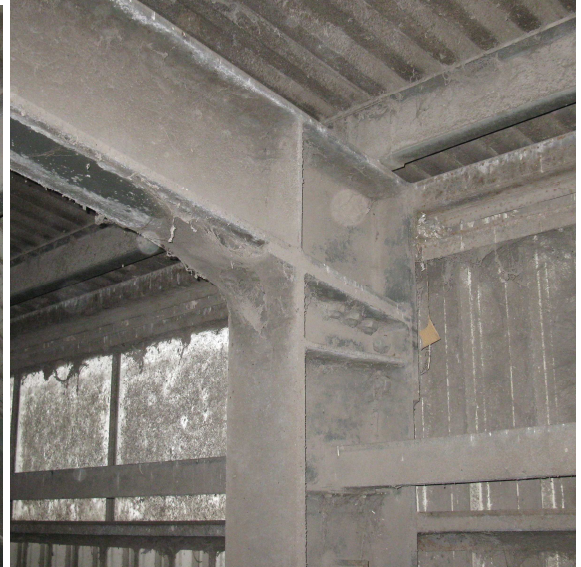
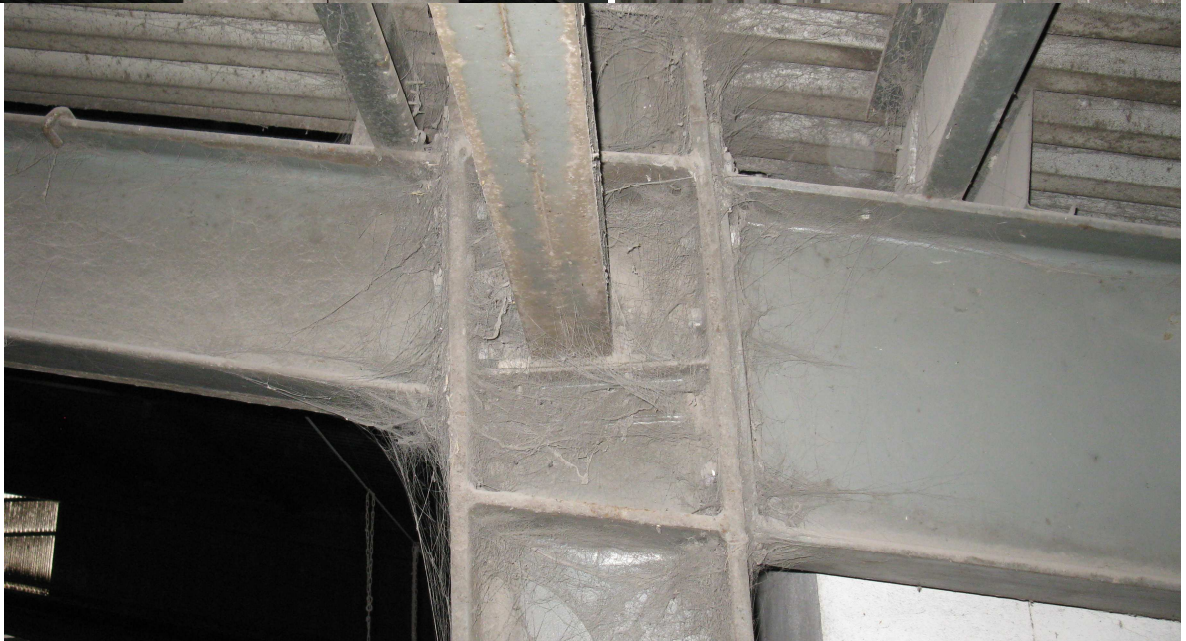
uwagi jak wyżej

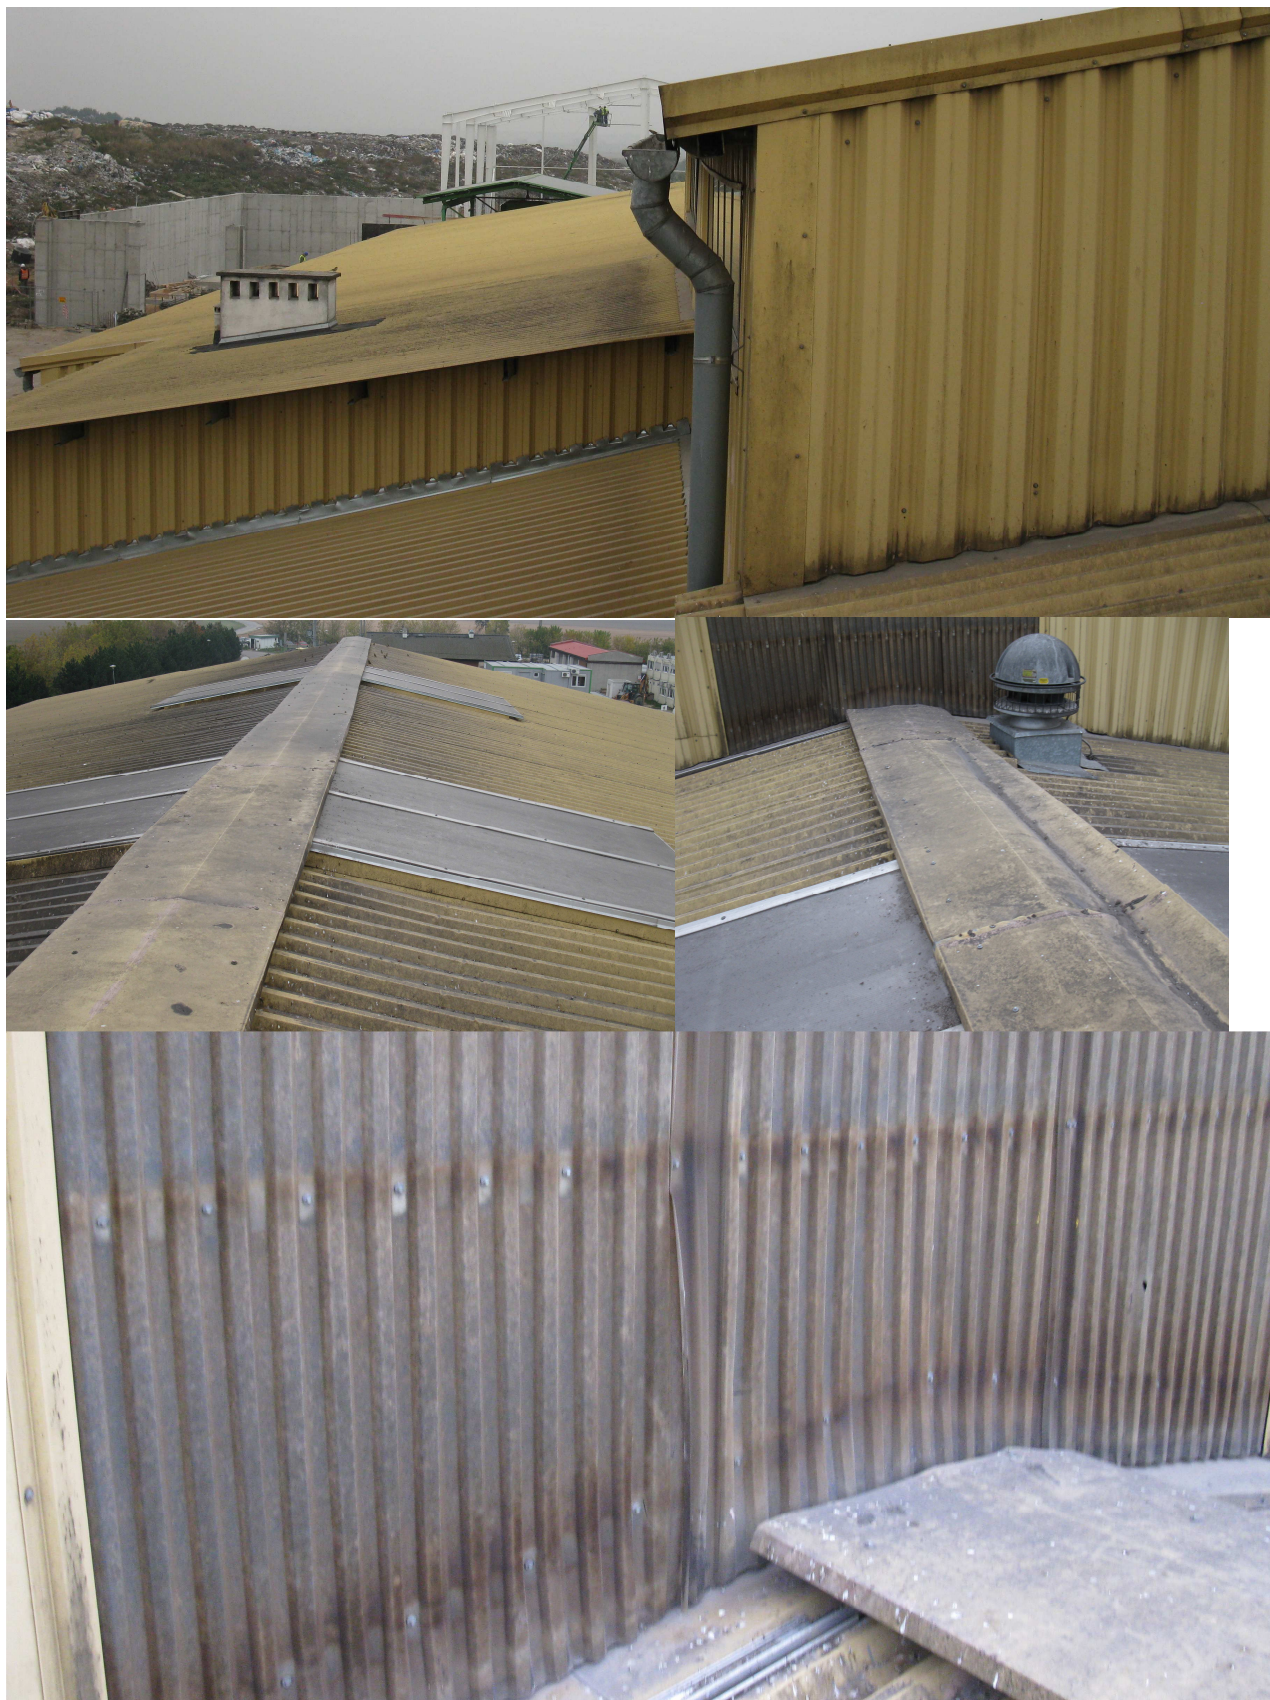
Połacie dachowe hali pokryta jest warstwą lepkiego kurzu (technologicznego) grubości od 1-3mm przedmiotowy kurz znajduje się na całej powierzchni obudowy od wewnątrz oraz w znacznym stopniu na powierzchniach zewnętrznych. Sposób montażu pokrycia dachu hali (także i obudowy ścian) nie gwarantuje pełnej szczelności przed opadami atmosferycznymi co nie było wymagalne w kontekście aktualnego sposobu jej eksploatacji.

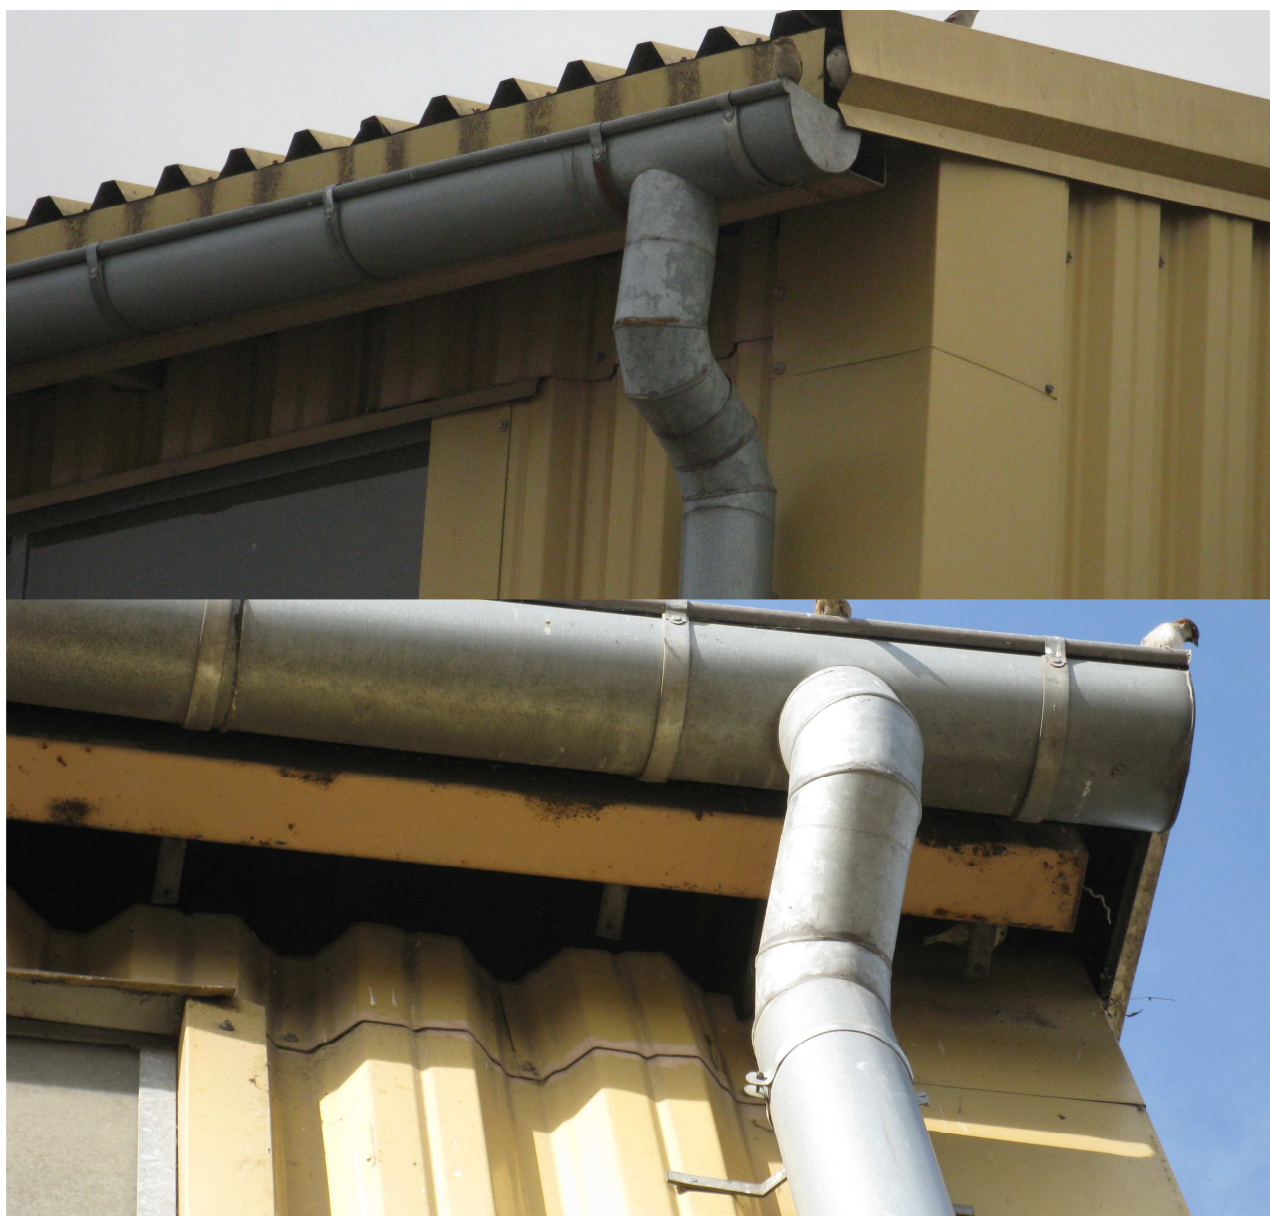
widok stanu technicznego pasa okapowego-stan zadowalający

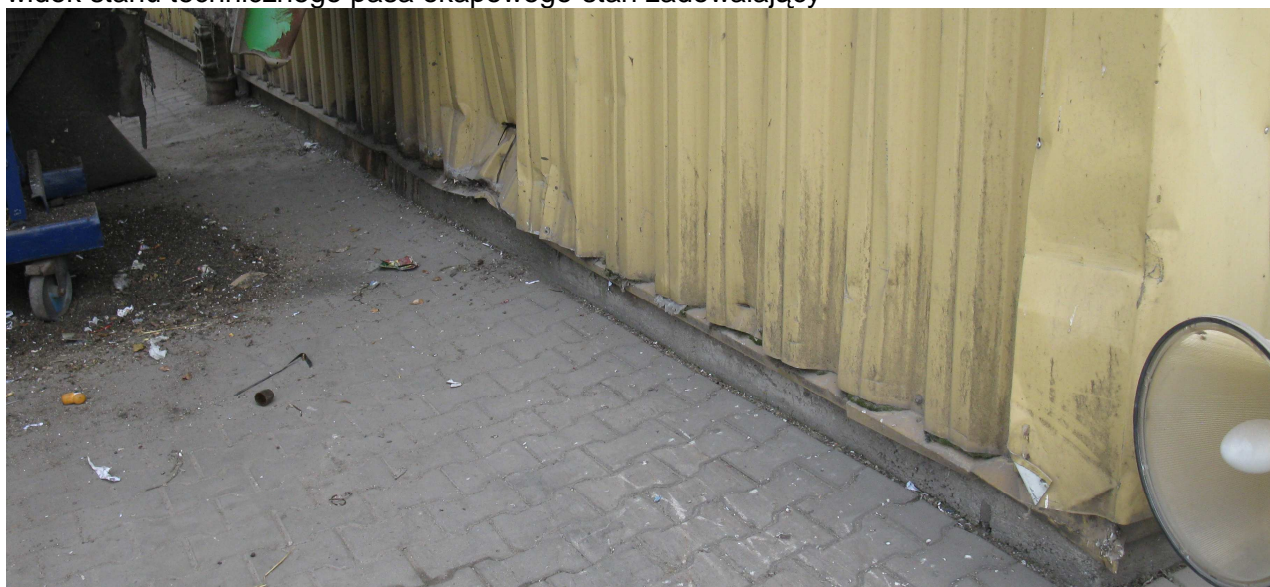
uszkodzenia blach obudowy hali w rojnie pasa przyziemia.

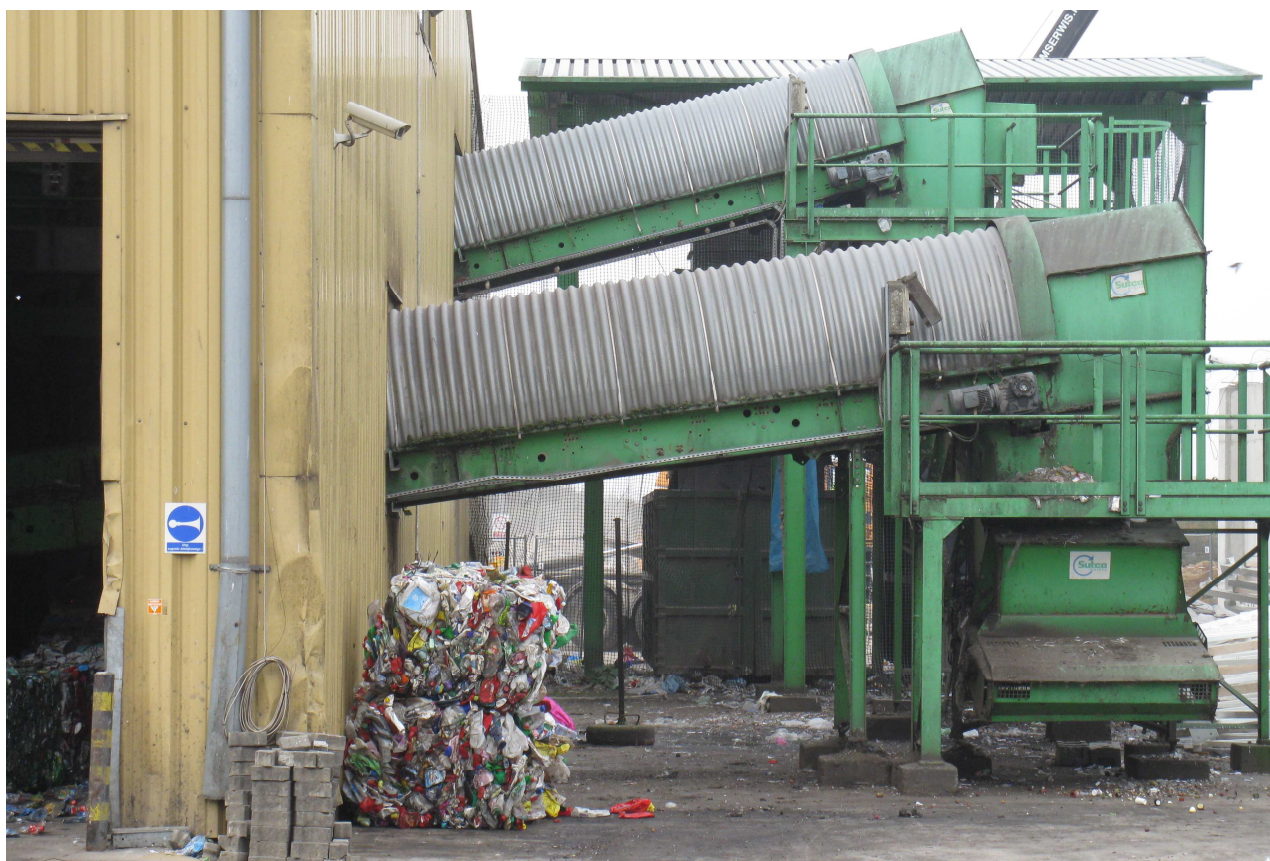
uszkodzenia obudowy budynku hali w rejonie naroża elewacji zachodniej i północnej

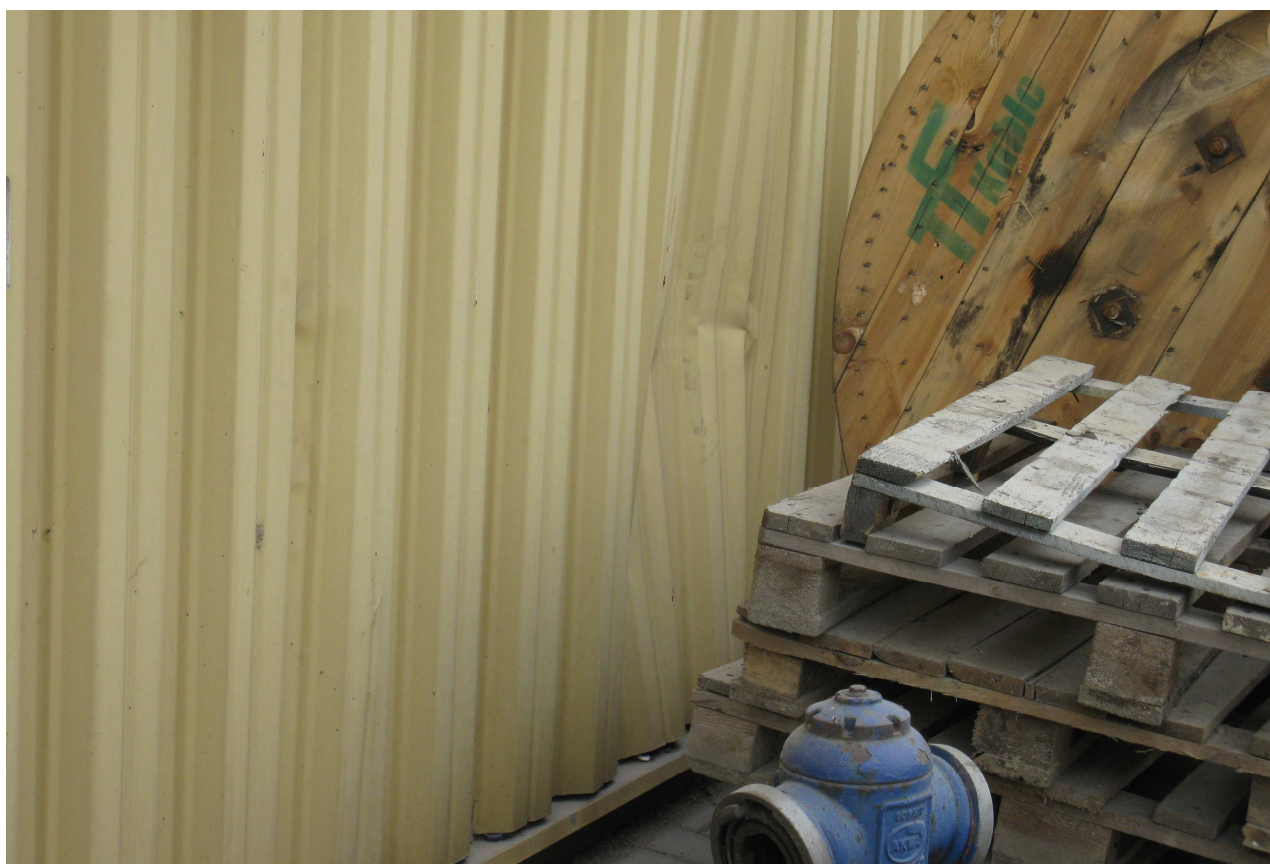
przykład uszkodzenia-wgniecenia blachy obudowy –elewacja wschodnia

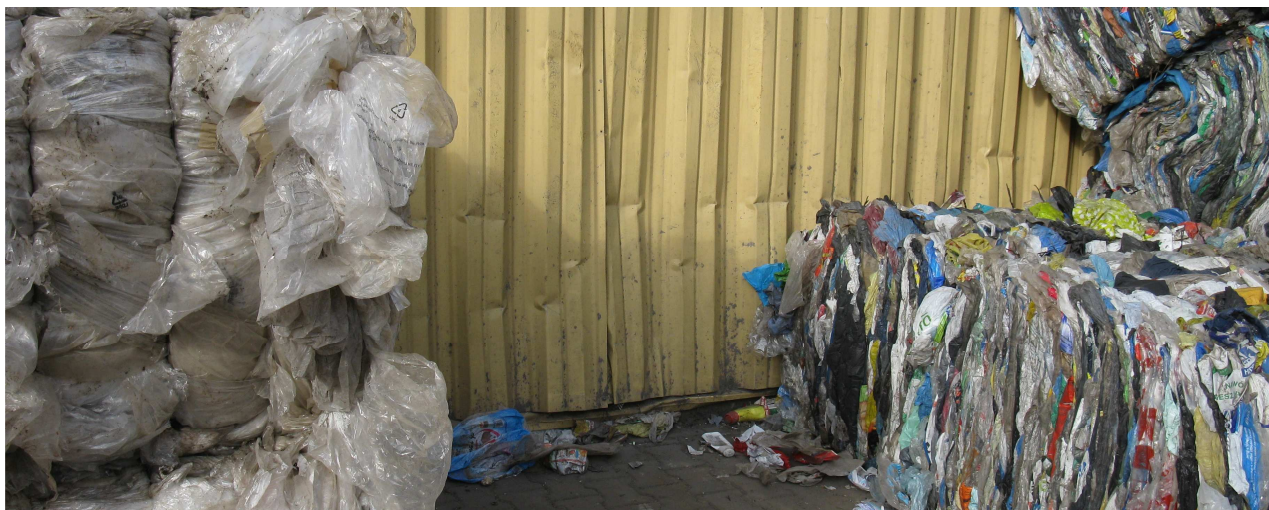
kolejny przykład uszkodzenia-wgniecenia blachy obudowy –elewacja północna

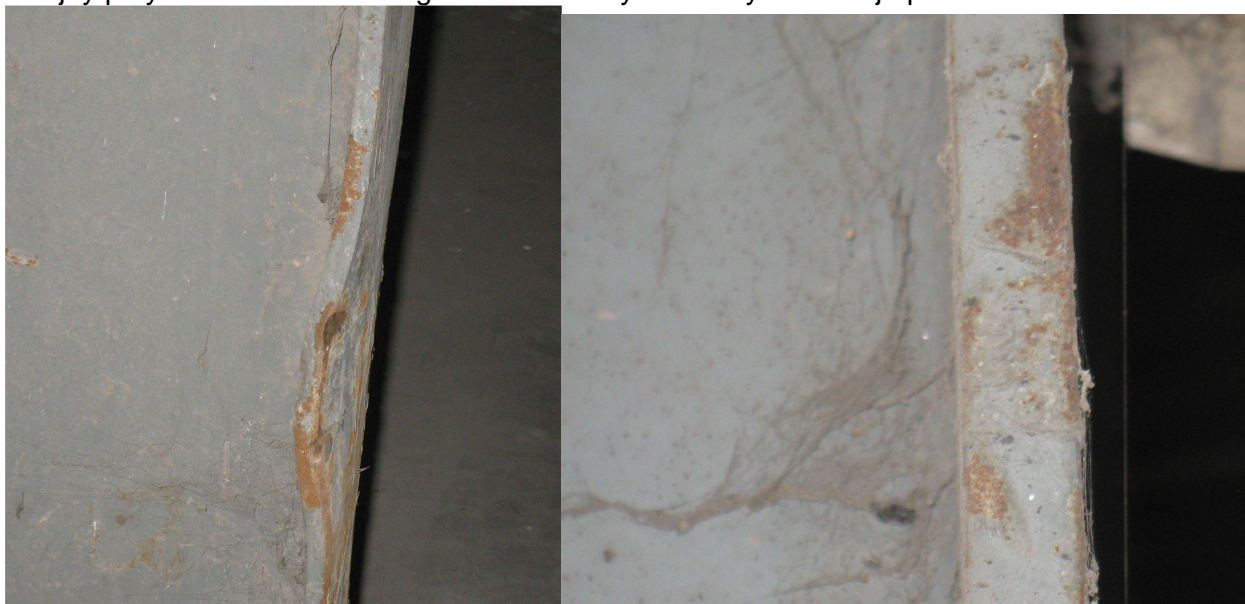
uszkodzenie słupa nośnego konstrukcji hali (elewacja południowa) , korozja powierzchniowa

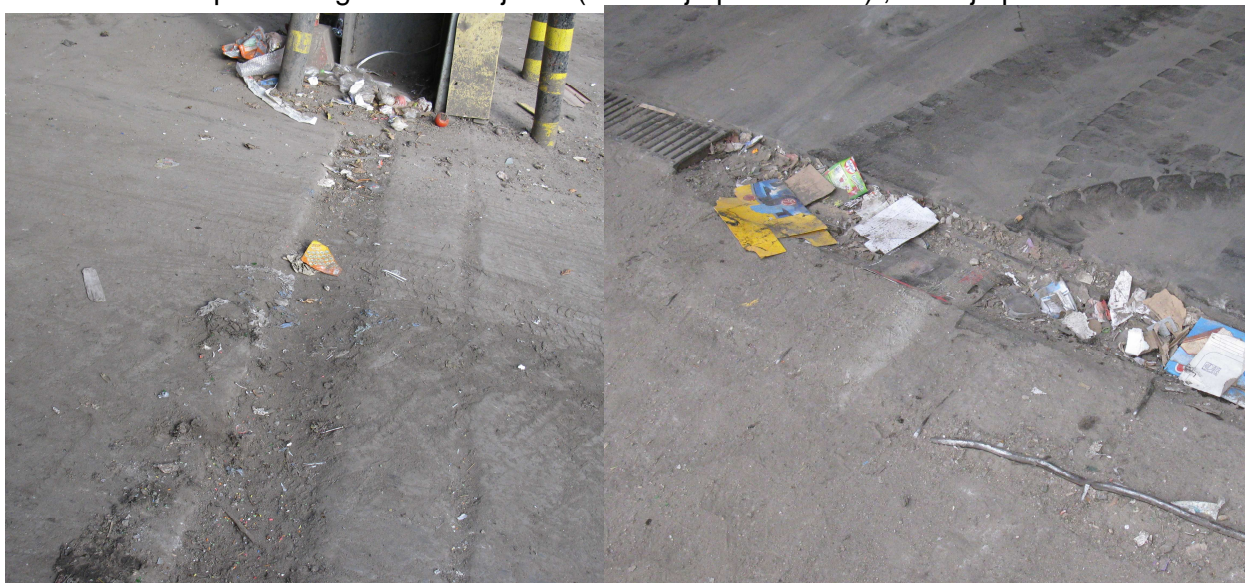
Stwierdzono uszkodzenia w rejonie wszystkich wjazdów do hali w miejscach zamontowania odwodnień liniowych gdzie widoczne są wykruszenia krawędziowe, załamania nakryw żeliwnych kanałów lub ich brak. W chwili obecnej przedmiotowe odwodnienia są całkowicie niedrożne i zagruzowane.

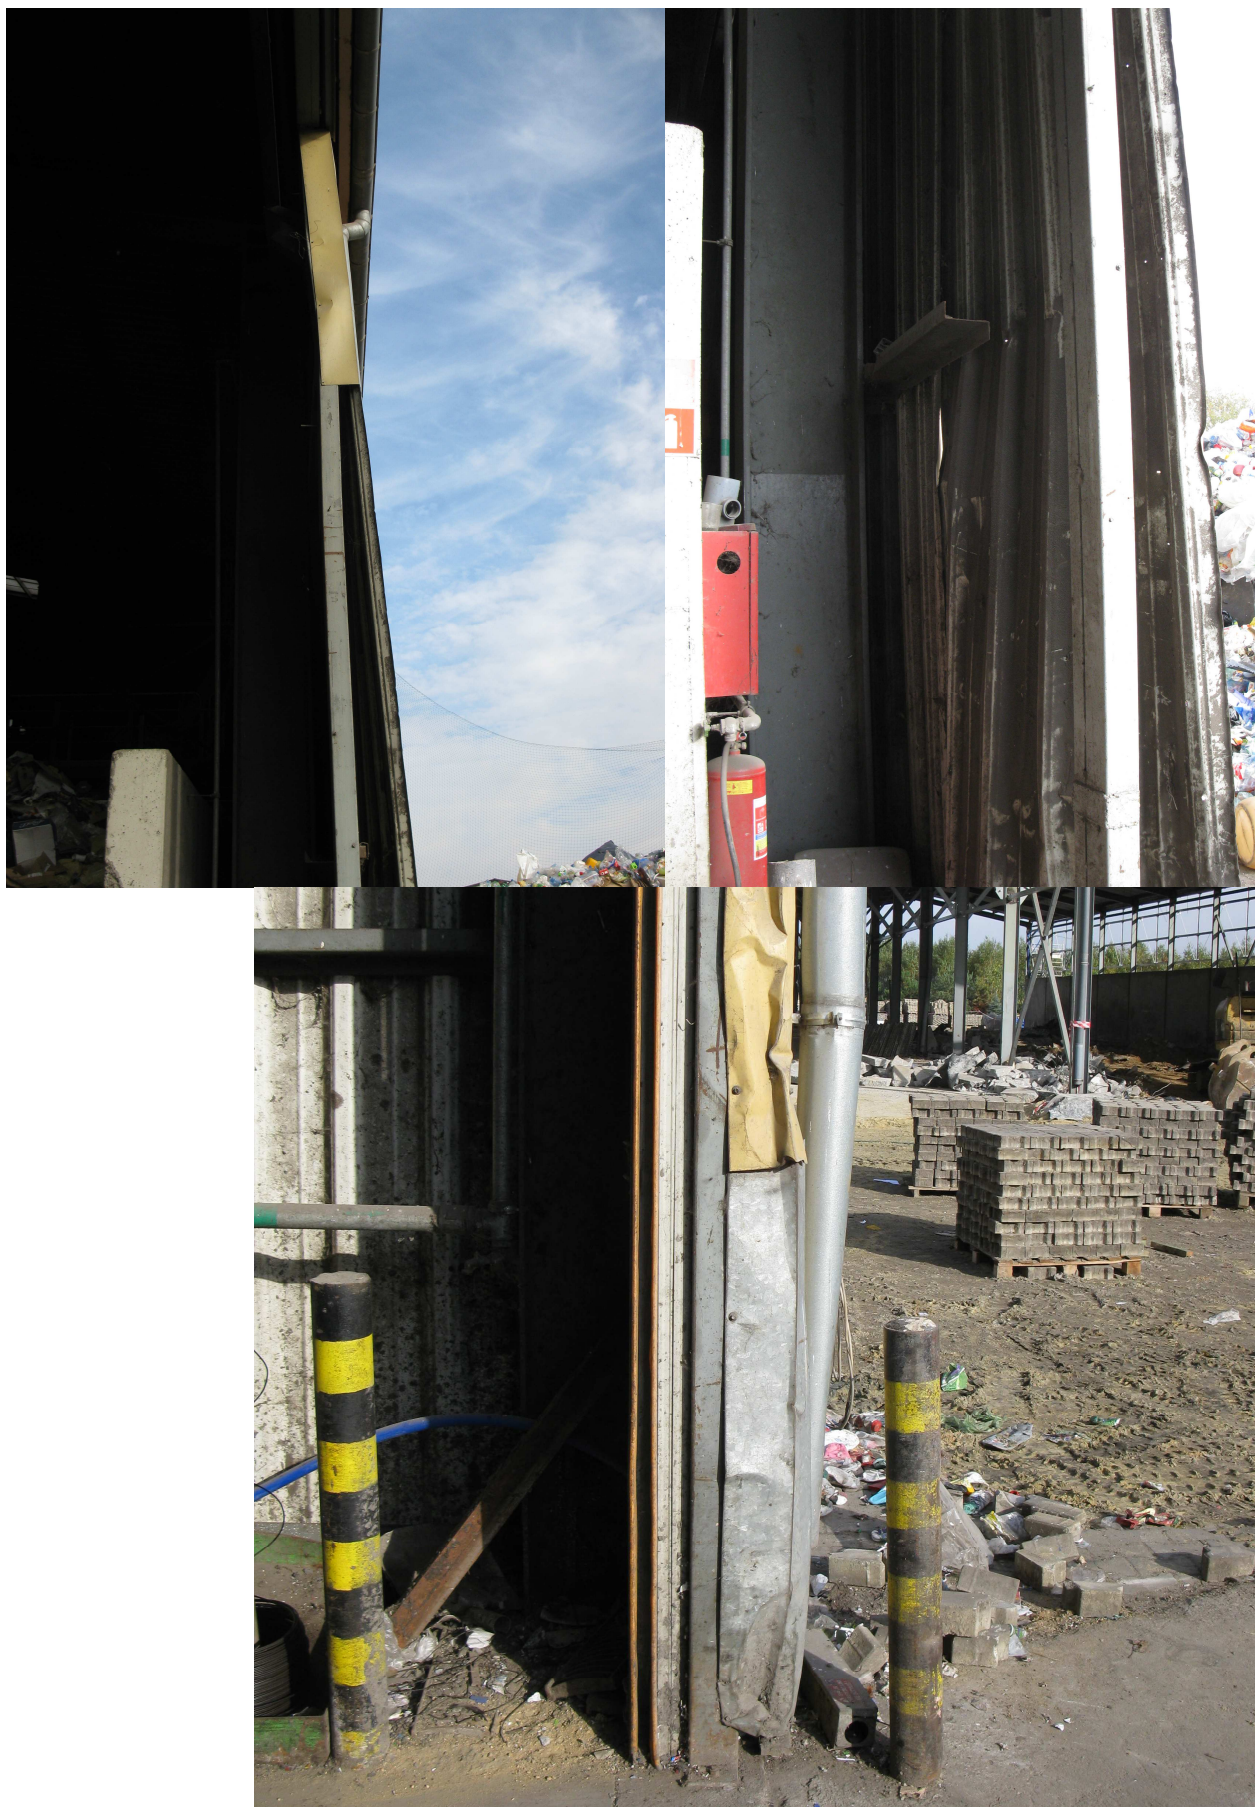
przykład usadzenia obudowy oraz słupków stalowych w rejonie bram wjazdowych do budynku hali sortowni
