4.0 Dokumentacja fotograficzna.

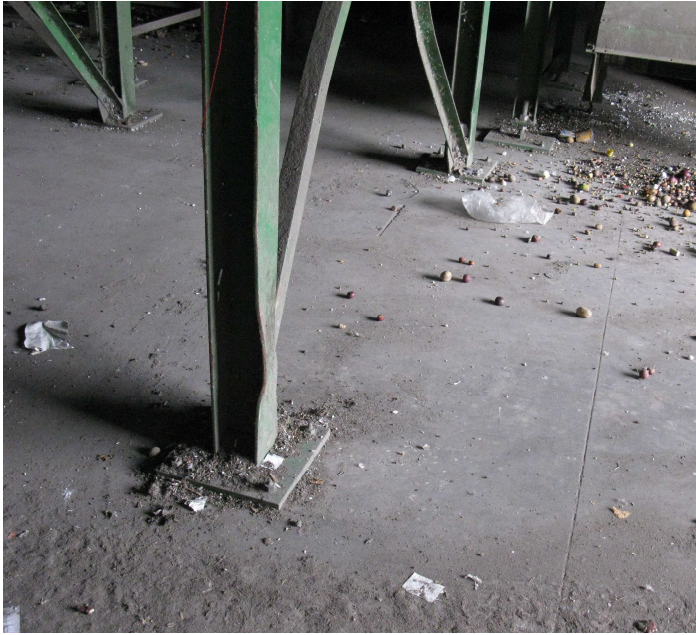
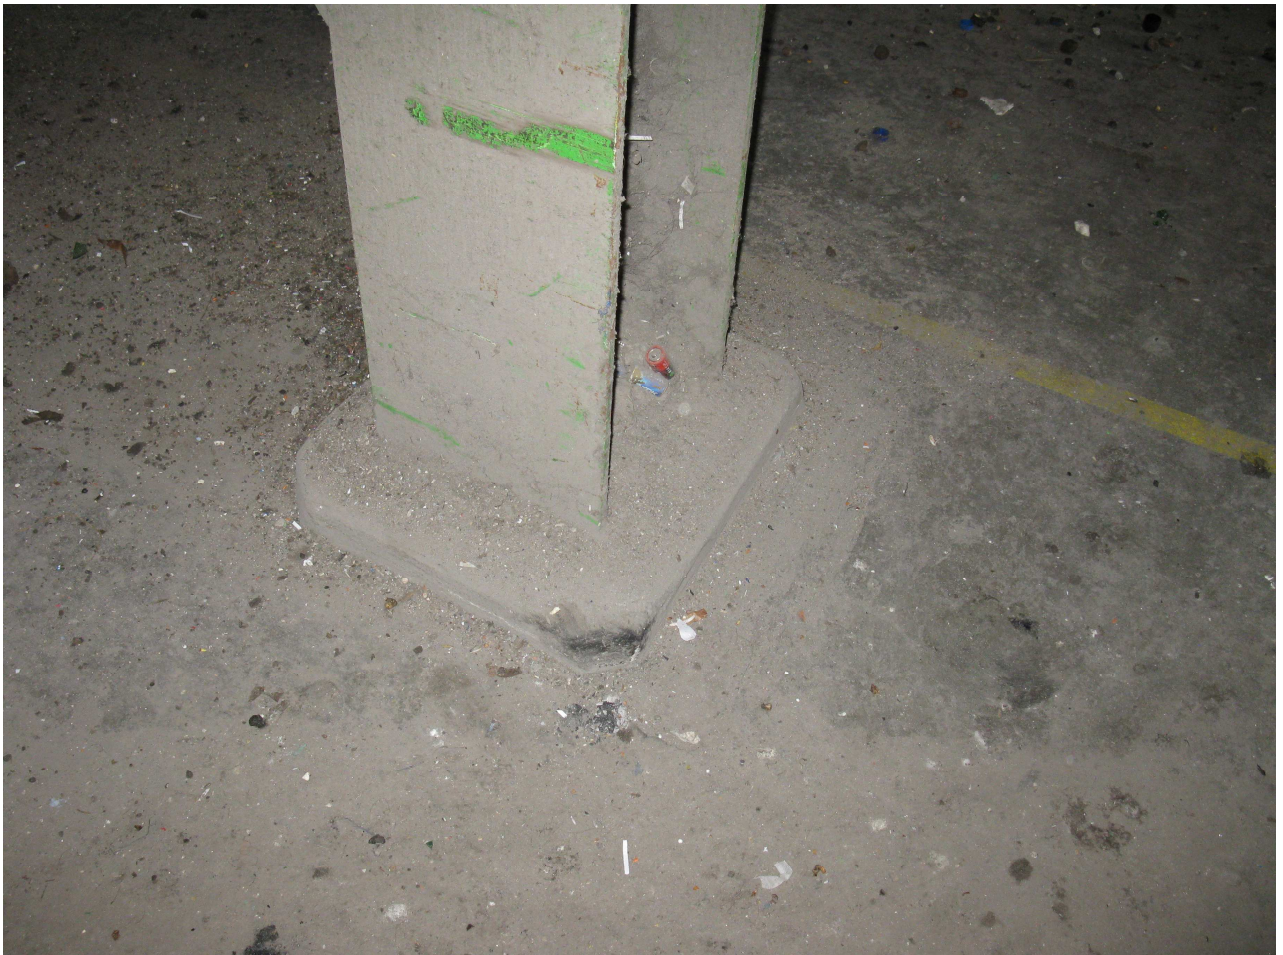
W trakcie przeglądu stanu technicznego posadzek nie stwierdzono żadnych objawów destrukcji tj. spękań , uszkodzeń mechanicznych wykruszeń materiału itp. Posadzka jest silnie zanieczyszczona. W miejscach podparcia konstrukcji urządzeń technologicznych również nie stwierdzono uszkodzeń i spękań.
