EKSPERTYZA TECHNICZNA- BUDOWLANA

OBIEKTU : wiaty stalowej „dojrzewania kompostu” położonej na terenie Zakładów Gospodarowania Odpadami w miejscowości Gać k. Oławy .

DOTYCZĄCA: ustalenia stanu technicznego konstrukcji wiaty stalowej w związku z planowaną jej przebudową i rozbudową.

ekspertyza techniczna stanu hali stalowej kompostowni na terenie ZGO w miejscowości Gać k. Oławy.

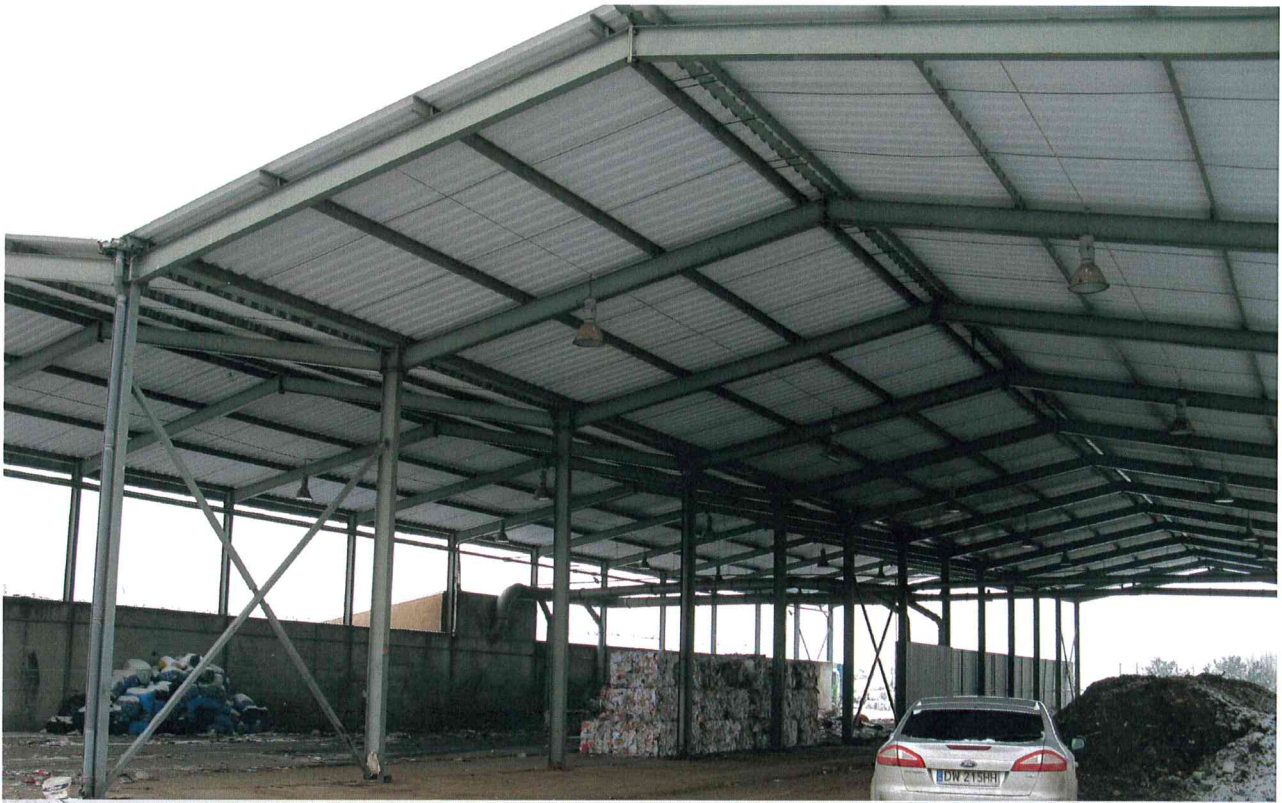
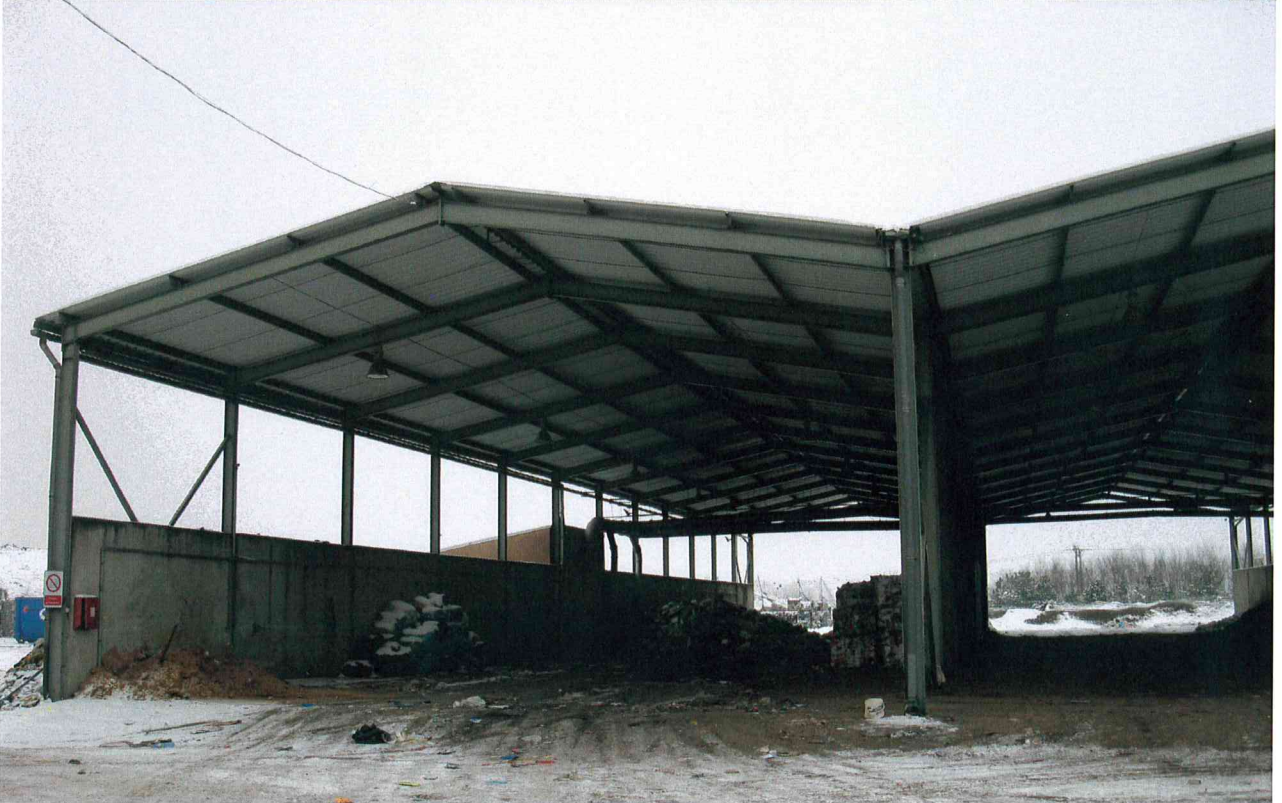
widok ogólny hali od strony wschodniej

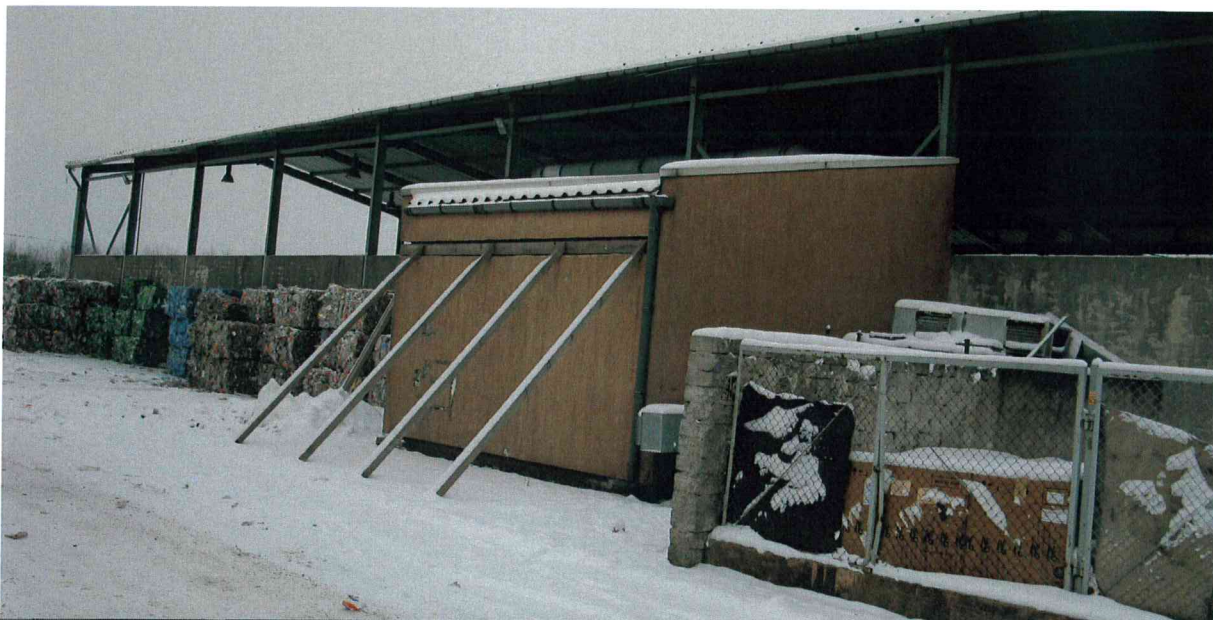
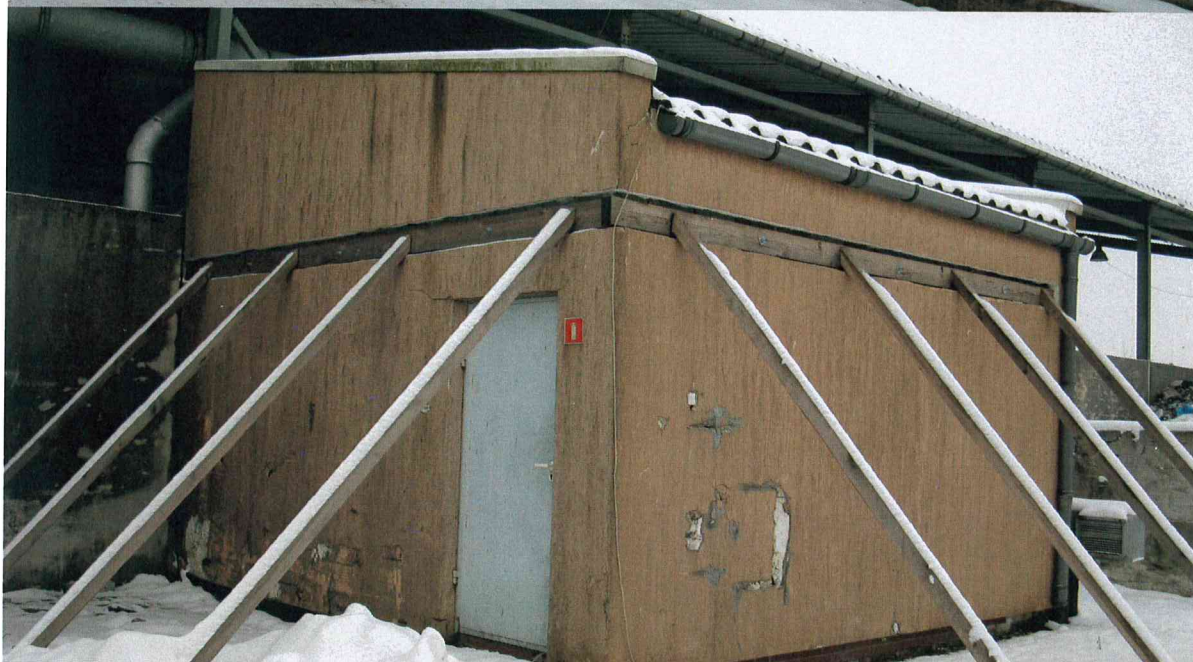
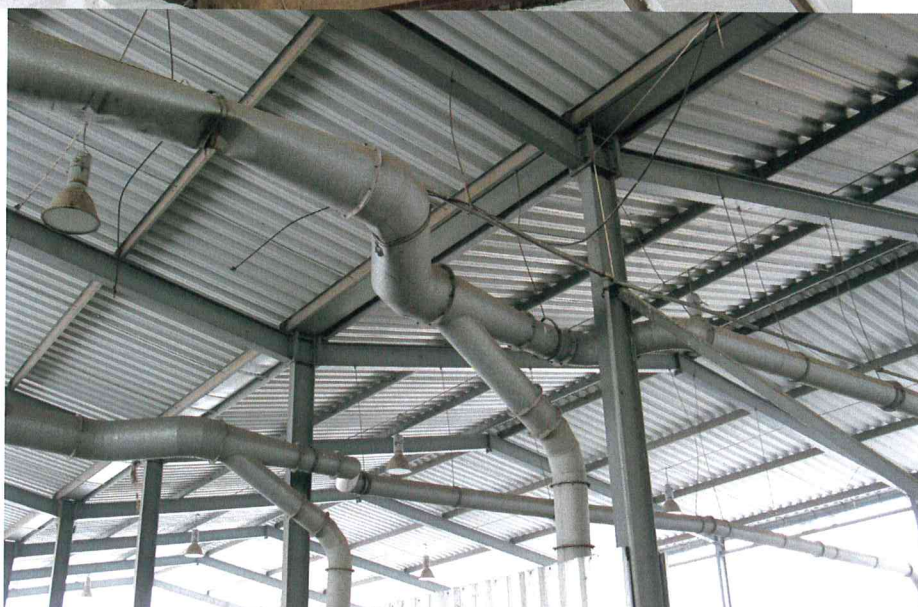
elementy do rozbiórki: budynek wentylatorki, biofiltr, nieczynne przewody wentylacyjne

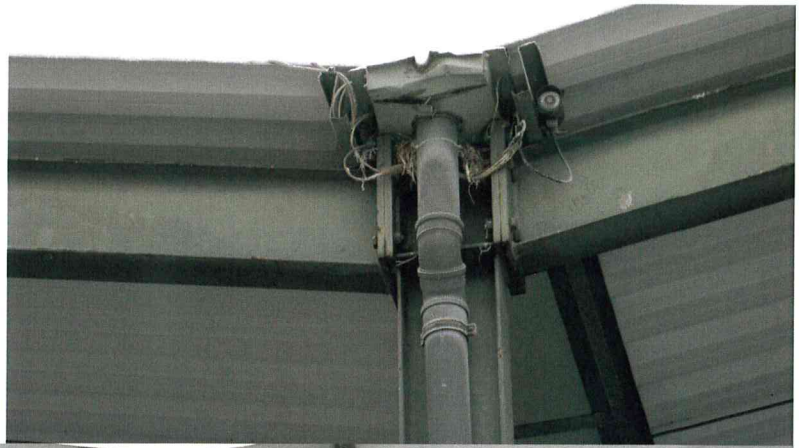
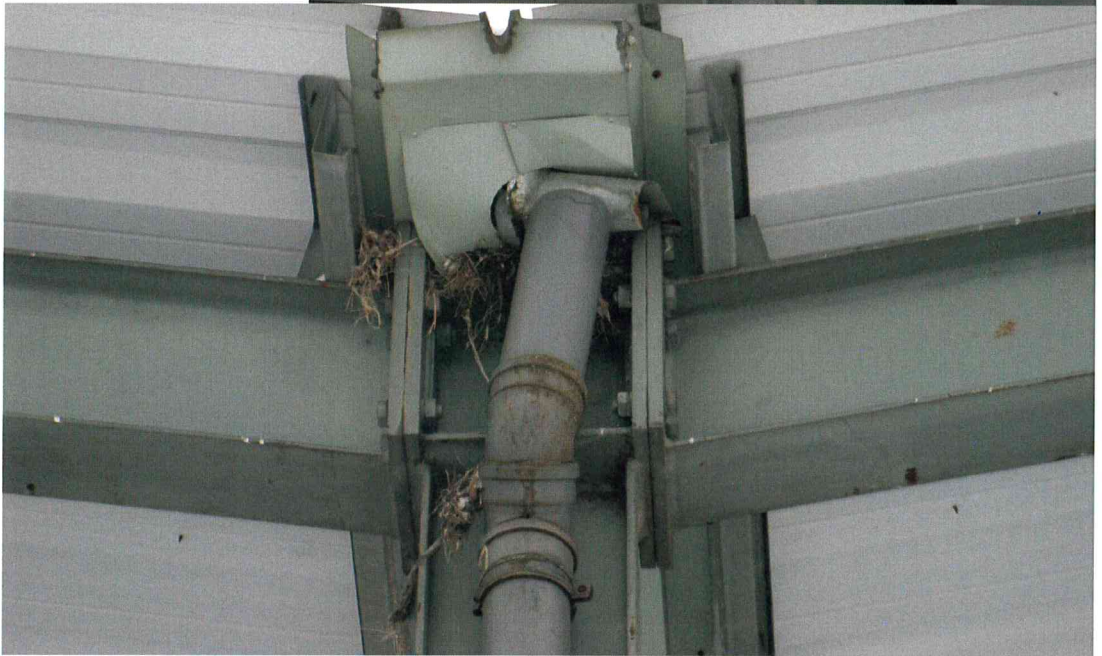
Rynny koszowe w środku rozpiętości dachu wykonano jako indywidualne gięte z blachy stalowej płaskiej ocynkowanej i lakierowanej, rynny zewnętrzne są wykonane z PCV o średnicy 180mm i rury spustowe wykonano również z PCV o średnicy 110mm. Wpięcie odprowadzenia wody z koryta (kosza) do rur spustowych uległo destrukcji zarówno od strony wschodniej jak i zachodniej- patrz dok fot.

widok uszkodzonego koryta odprowadzenia wody z połaci dachu z obu stron hali

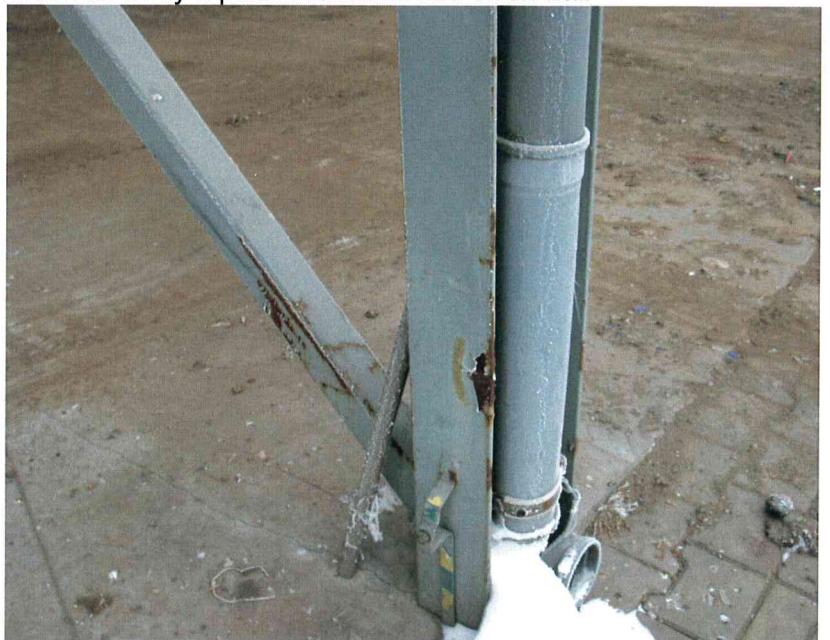
Stan zabezpieczenia antykorozyjnego nośnej konstrukcji stalowej należy ocenić jako zadowalający miejscami średni, występują inne drobne uszkodzenia eksploatacyjne przy słupach ponadto stwierdzono miejsca z objawami korozji powierzchniowej.

drobne uszkodzenia w nawierzchni konstrukcji, korozja powierzchniowa elementów stalowych

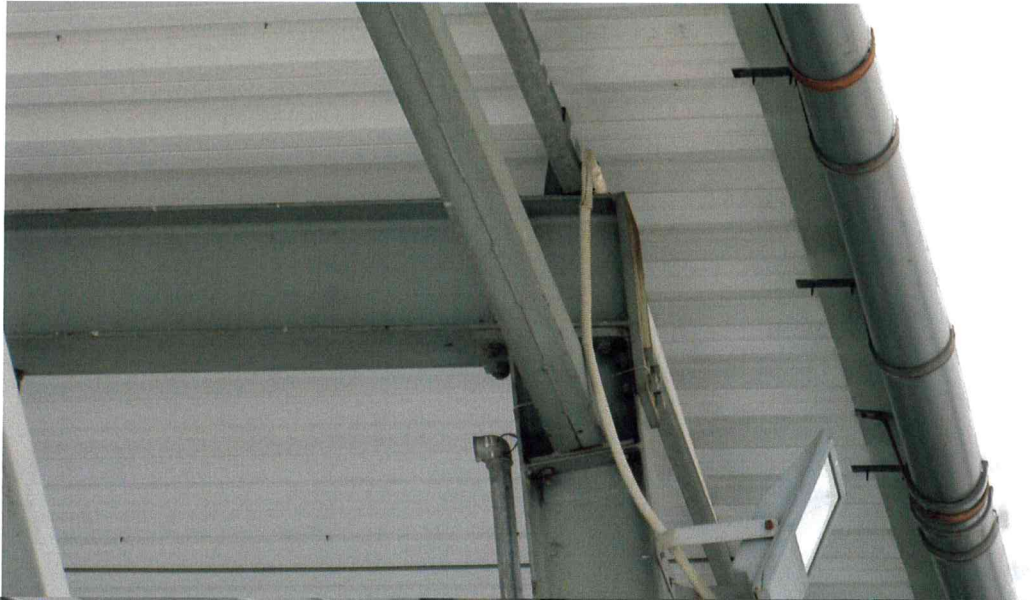
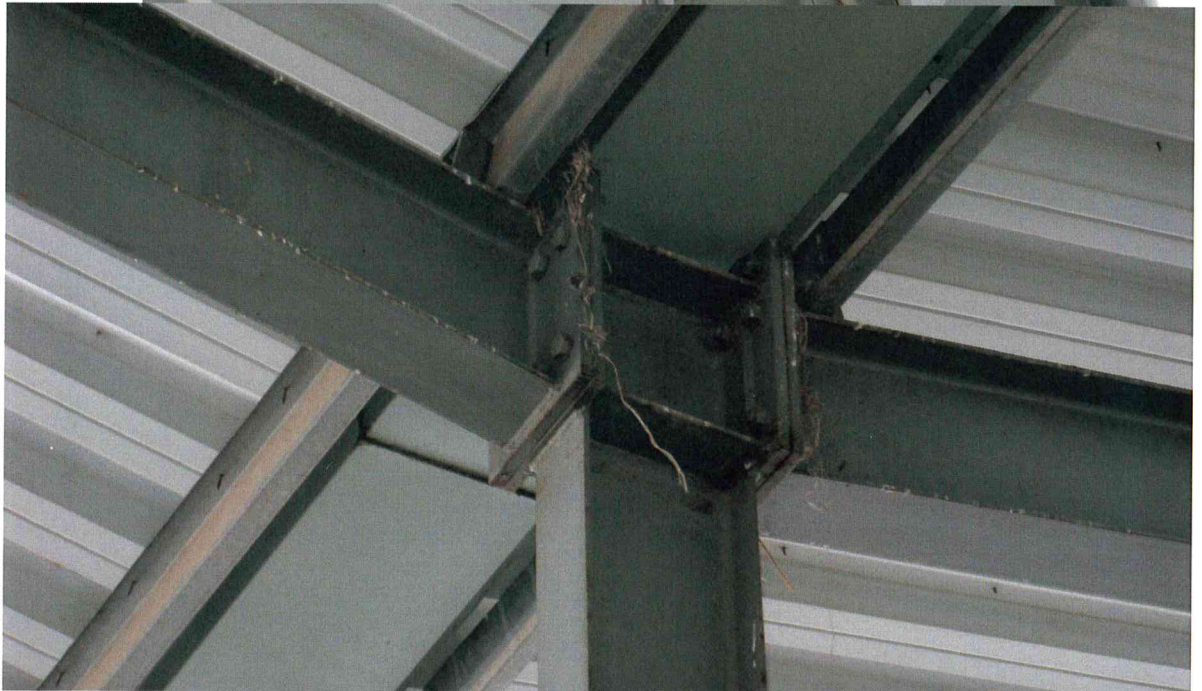
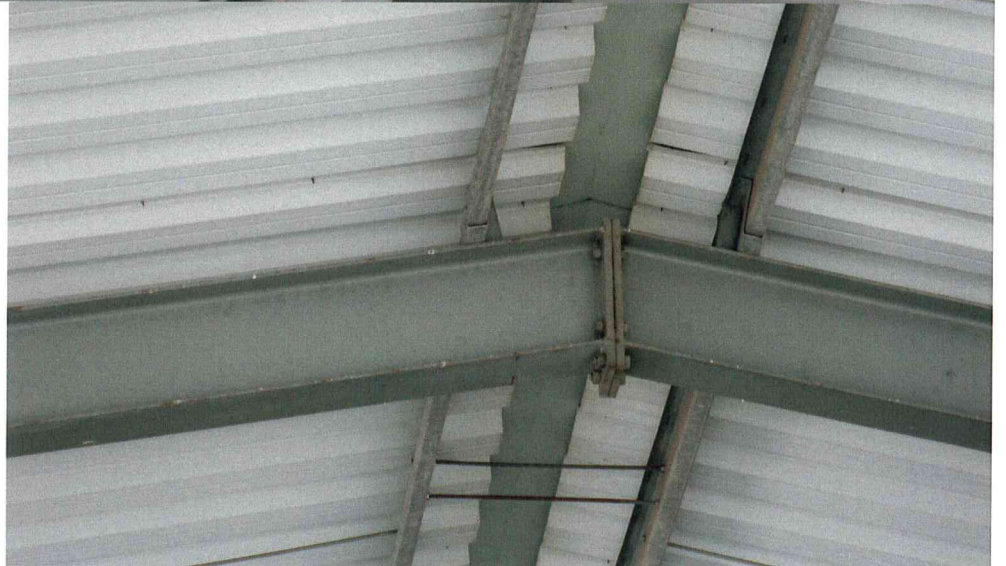
widok przykładowych węzłów konstrukcji hali –stan zadowolający

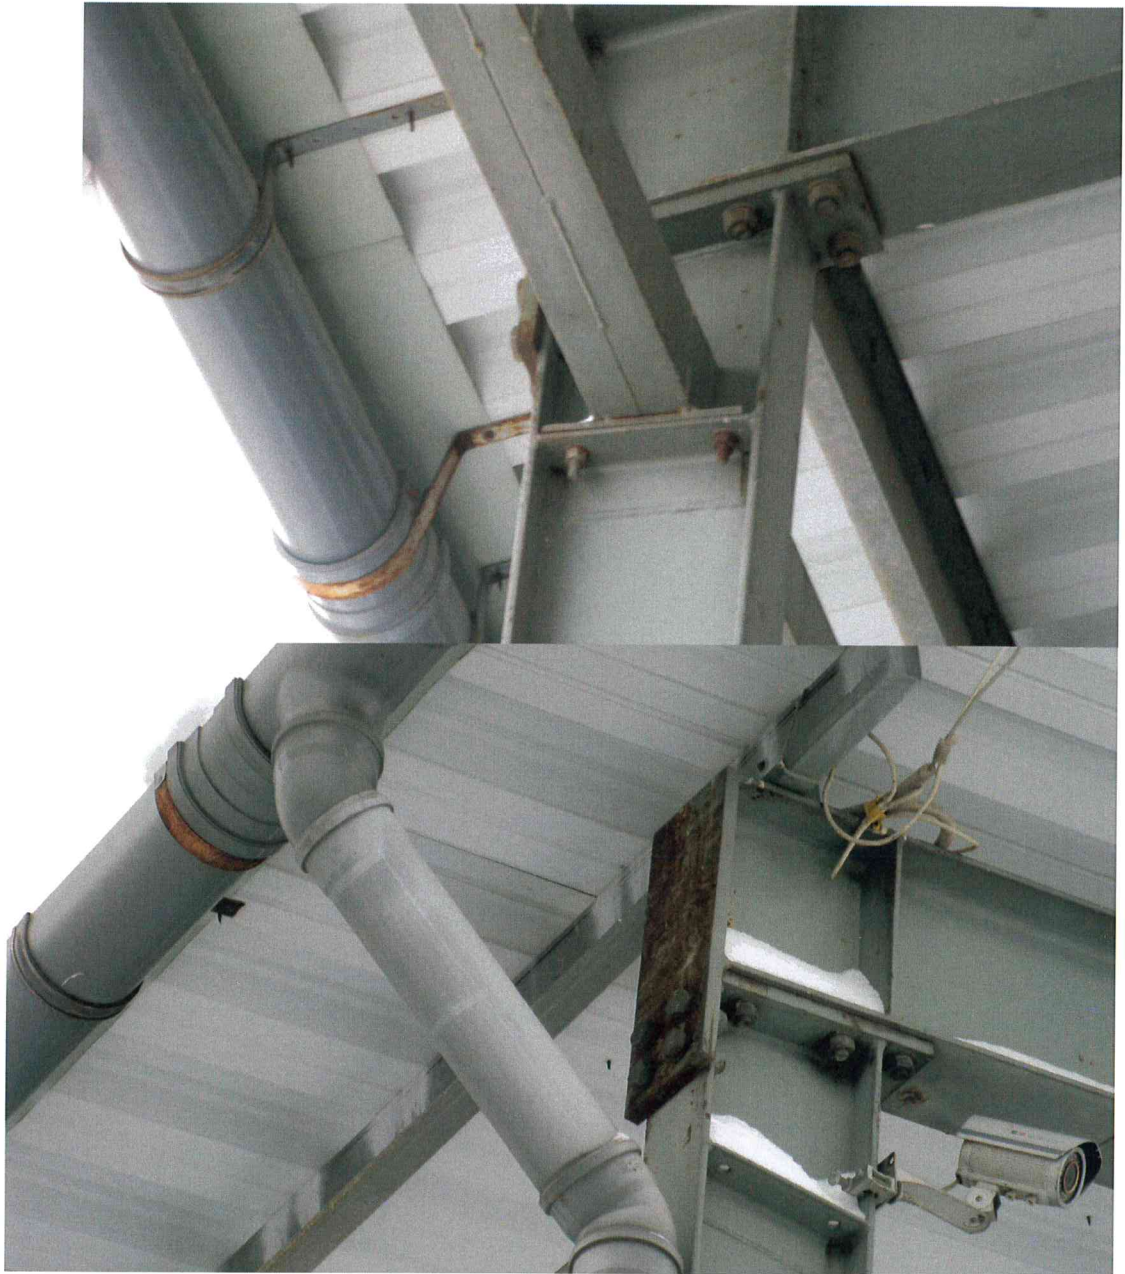
kolejne przykłady stanu węzłów konstrukcji hali-widoczna korozja powierzchniowa

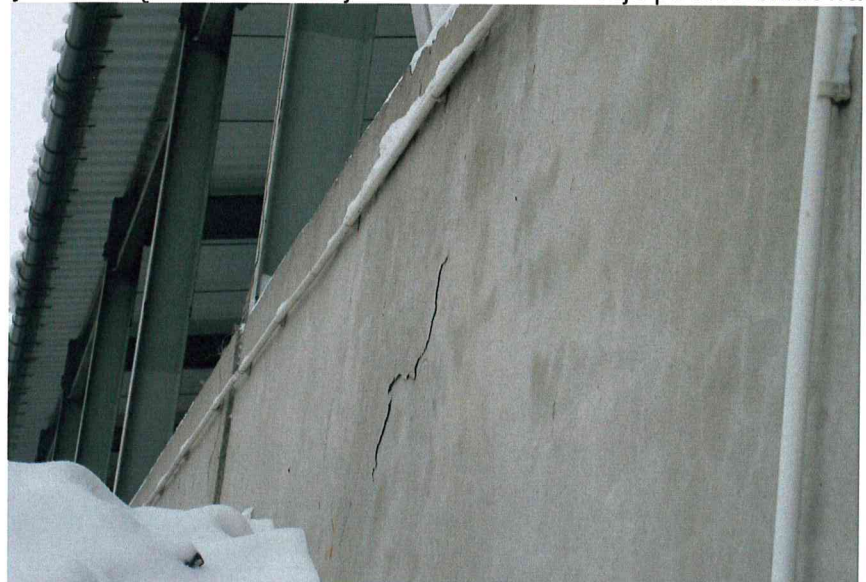
Ściany osłaniające przymy wymurowano do wysokości około trzech metrów (pond poziom otaczającego terenu) z bloczków betonowych M-6 na zaprawie cementowej z warstwą wykończeniową z tynku cementowego zatartego na gładko i impregnowanego „Litorinem”. Ściany zaprojektowano jako zbrojone w co drugiej spoinie bednarką ocynkowaną 30x4 spawaną do słupów. Przedmiotowe ściany są w dobrym stanie technicznym z wyjątkiem miejsc gdzie występuje ich połączenie ze stężeniami portalowymi SP-1. W miejscach tych w wyniku różnicy współczynnika liniowej rozszerzalności termicznej stali i murowanej ściany z bloczków betonowych otynkowanych silnym tynkiem cementowym, nastąpiła destrukcja wyprawy tynkarskiej i miejscowe jej odspojenie od powierzchni lica ścian –patrz dok. fotograficzna.

zarysowania tynków i murów w rejonie stężenia

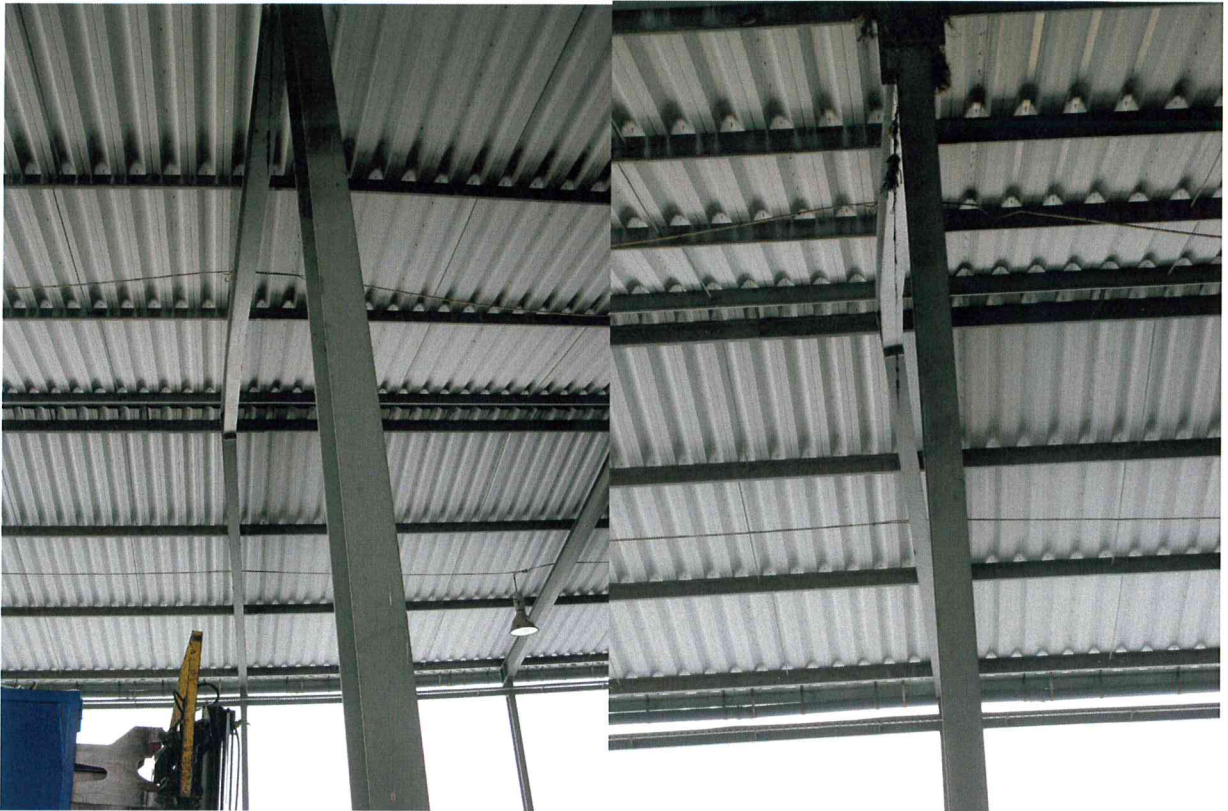
1. W osi nr „3” w wyniku uderzenia w dwóch miejscach rygli R-2 dachowych między osiami „A” i „B” (przypuszczalnie nie opuszczonym kiprem lub hakownicą) nastąpiło przemieszczenie poziome przedmiotowych rygli w kierunku osi „2” o kilkanaście centymetrów. Rygle ramy zostały ponadto zdeformowane , wygięciu uległ również słup środkowy ramy S-2 oraz częściowemu przesunięciu rygle drugiej nawy między osiami „B” i „C”.

3. W rejonie osi nr „3” w wyniku uderzenia zerwane zostało zakotwienie „zetowych” płatwi dachowych. Obszar destrukcji połączenia płatwi z ryglami ram nie był możliwy do określenia z uwagi na krótki termin sporządzenia niniejszego opracowania, w czasie którego na połaciach dachowych zalegała pokrywa śnieżna.

Stan techniczny konstrukcji stalowej nośnej –ram wiaty w miejscach uszkodzeń tj. w osiach „3” i „13” należy ocenić jako niezadowolający i przed awaryjny w ocenie bezpieczeństwa konstrukcji.

deformacja konstrukcji w trzeciej osi od strony wschodniej z powodu uderzenia w rygiel dachowy-
przemieszczenia rygli oraz ugięcie słupa

1. rozebranie pokrycia z blachy między osiami „2” i „4” oraz osiami „12” i „13” i sprawdzenie stanu technicznego połączeń ram w osiach „2” i „4” oraz w osi „12”,
2. w przypadku wątpliwości należy rozebrać całe pokrycie z blachy na wszystkich połączeniach i dokonać geodezyjnego pomiaru sprawdzającego stanu przemieszczeń ram i węzłów we wszystkich osiach konstrukcji,
3. należy dokonać sprawdzenia połączeń spawanych i skręcanych a w przypadku wystąpienia sytuacji opisanej punkcie jak wyżej należy dokonać sprawdzenia stanu przedmiotowych połączeń na całym obiekcie.
4. całkowitej wymiany konstrukcji ramy w osi „3” (słupy i rygle w pierwszej nawie oraz rygli w nawie drugiej) oraz wymiany rygli dachowych w osi „13” w nawie pierwszej.
5. zakres wymiany płatwi „zetowych” będzie można określić po zdemontowaniu pokrycia z blachy w części w lub w całości.

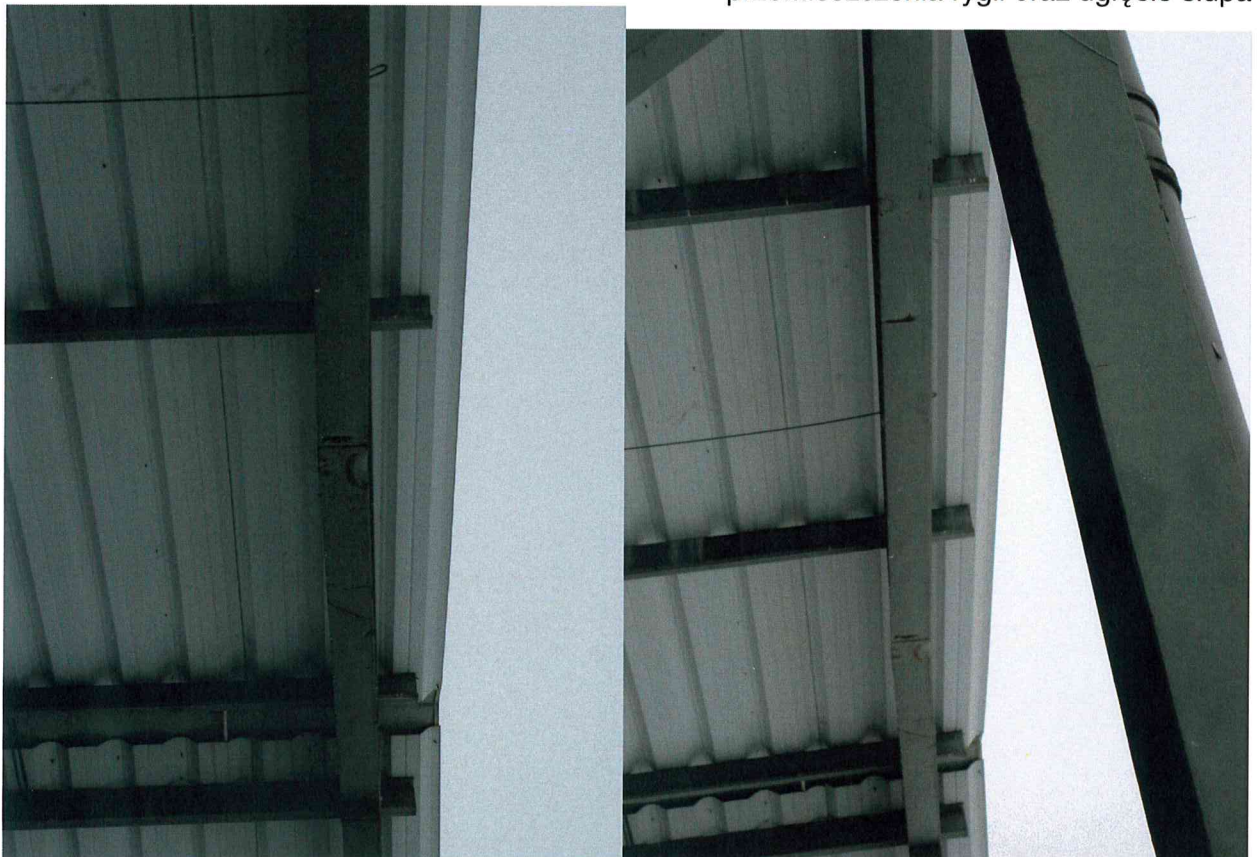
2. W osi nr „13” w wyniku uderzenia w dwóch miejscach rygli dachowych między osiami „A” i „B” (analogicznie przypuszczalnie nie opuszczonym kiprem lu hakownicą) nastąpiło przemieszczenie niewielki poziome przedmiotowych rygli w kierunku osi „12” oraz deformacja rygli R-2 ramy pierwszej nawy.

deformacja rygla dachowego w osi pierwszej od strony zachodniej z powodu uderzenia
